MAAGDENTOREN 2015 • Extra nummer

MONUMENTEN, LANDSCHAPPEN EN ARCHEOLOGIE

# VOORWOORD

# De restauratie van de Maagdentoren

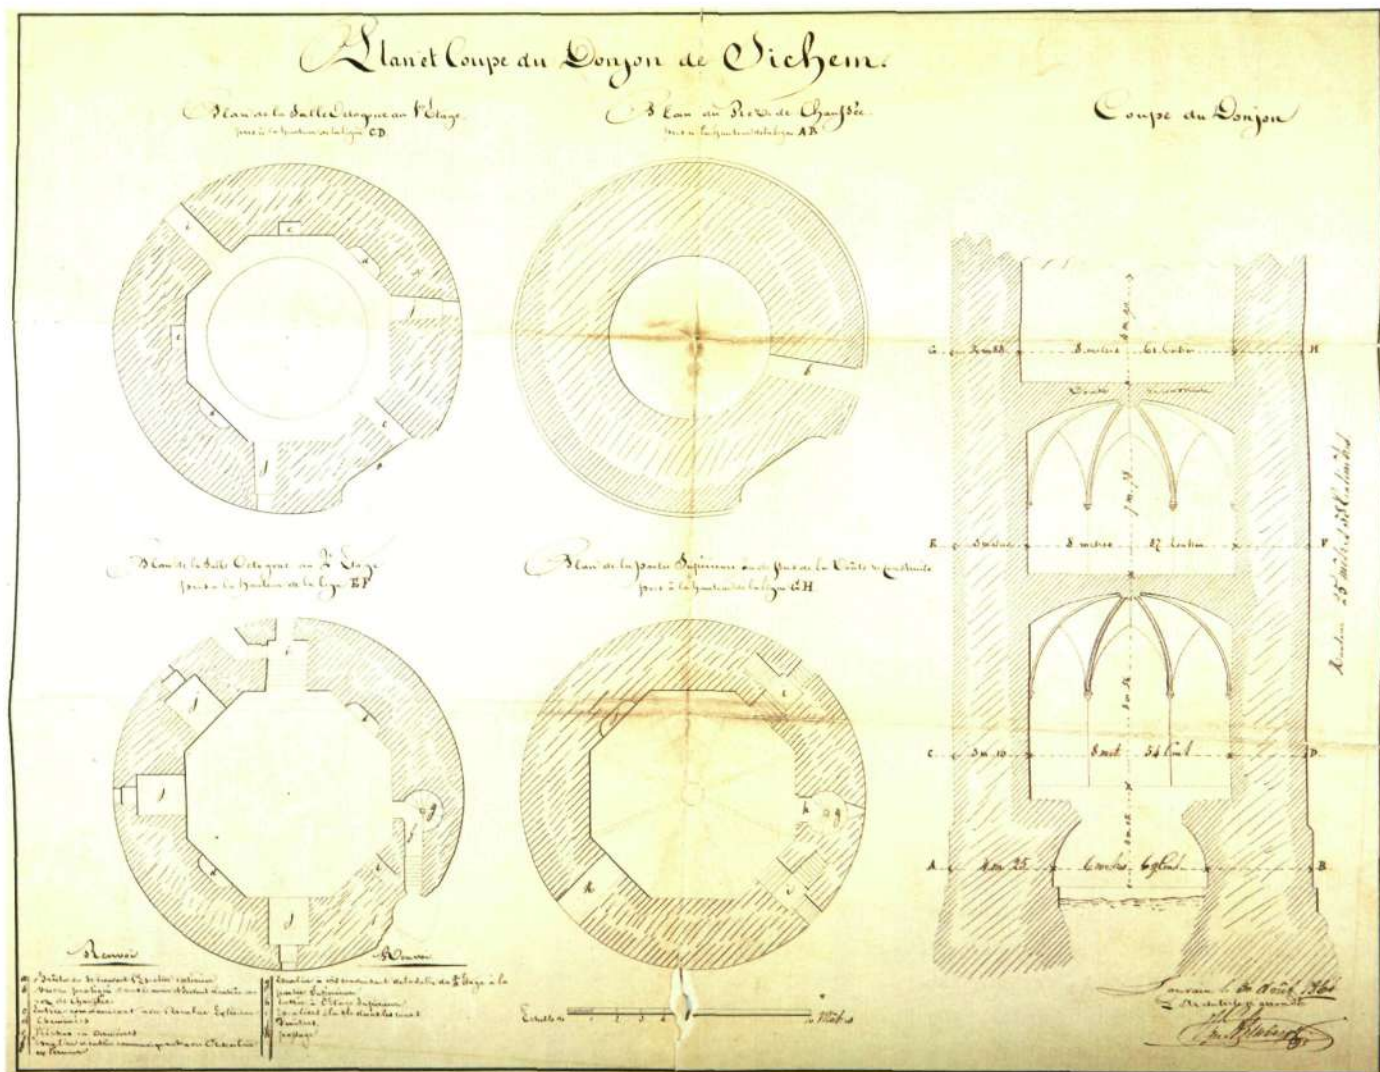
Plan van de Maagdentoren  
door Alexander Van Arenbergh,  
30 augustus 1864.  
Op de dwarsdoorsnede van de  
toren zijn de gereconstrueerde  
gewelven van de tweede  
verdieping goed te zien (*voûte  
reconstruite*). De 'muuraanzetten'  
aan de buitenkant van de toren  
zijn verdwenen  
(Archief KCML, dossier  
Maagdentoren)

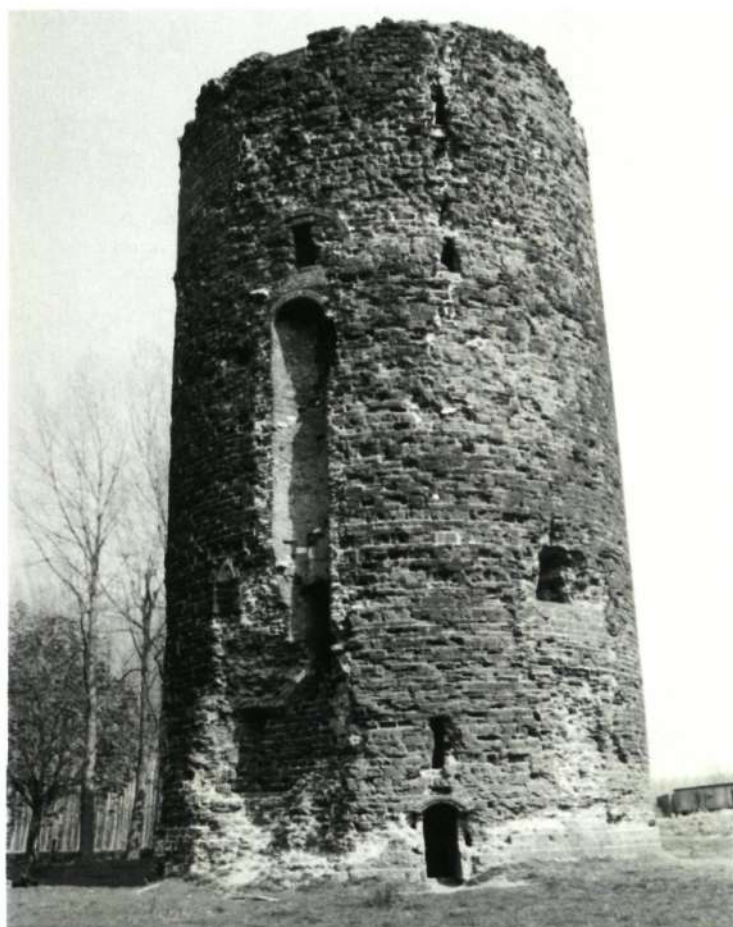
De Maagdentoren in 1981  
(foto's Onroerend Erfgoed)

Na de bescherming als monument in 1962 degradeert de bewaringstoestand van de toren echter verder in de jaren 1970 en 1980. Dit is duidelijk te zien op een fotoreportage van het agentschap uit 1981 (1): grote scheuren zijn zichtbaar, stenen hangen los, vegetatie groeit op het bovenste niveau. Verschillende instanties dringen bij de overheid aan op dringende instandhoudingswerken. De Regie der Gebouwen, beheerder voor de federale overheid, maakt in de jaren 1980 plannen voor de restauratie

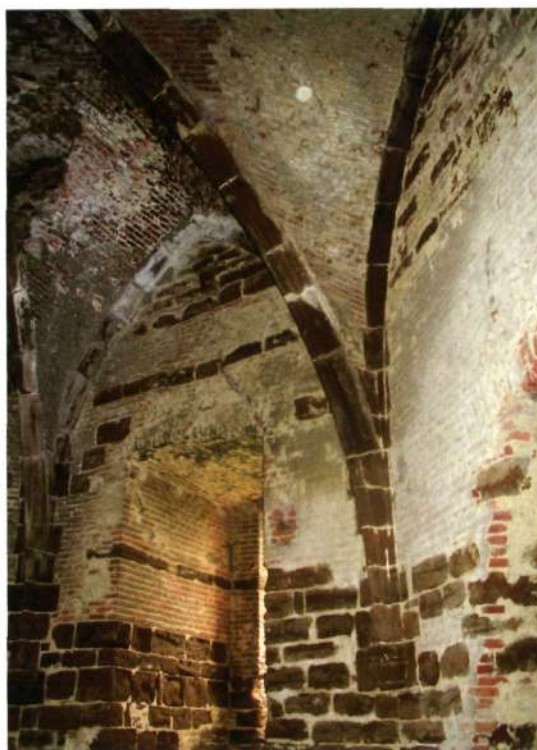
Interieur van de tweede verdieping  
(foto Monumentenwacht Vlaams-Brabant)

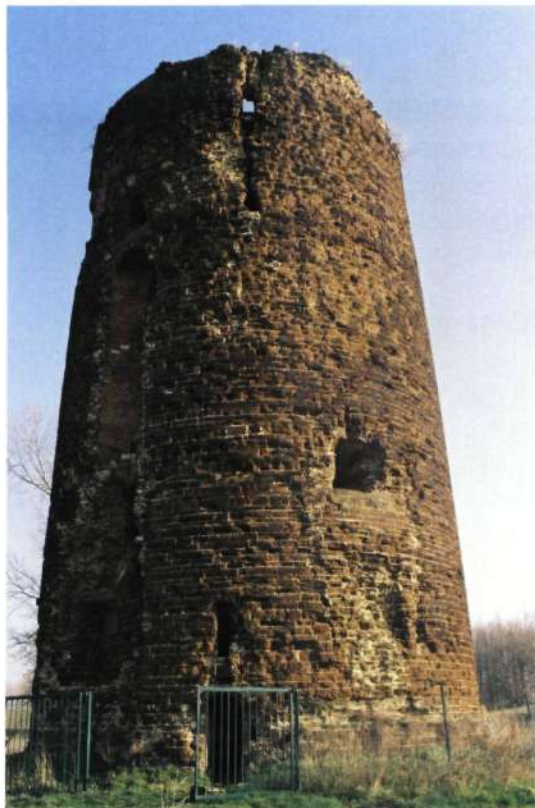
Top van de Maagdentoren  
in 2004  
(foto K. Robijns)

De zuidwestzijde met verticale  
scheur bovenaan in 2004  
(foto K. Robijns)

de instorting. Het ingestorte deel was dat deel van de toren met veel openingen voor vensters en inwendige trappen. Oudere foto's van deze zone tonen verschillende scheuren en een sterke vertering van het ijzerzandsteen parement. Bovendien was er tijdens de maand mei, vóór de instorting, zeer veel regen gevallen. Het regenwater vloeide af naar dit deel van de toren, dat hierdoor verzadigd geraakte.

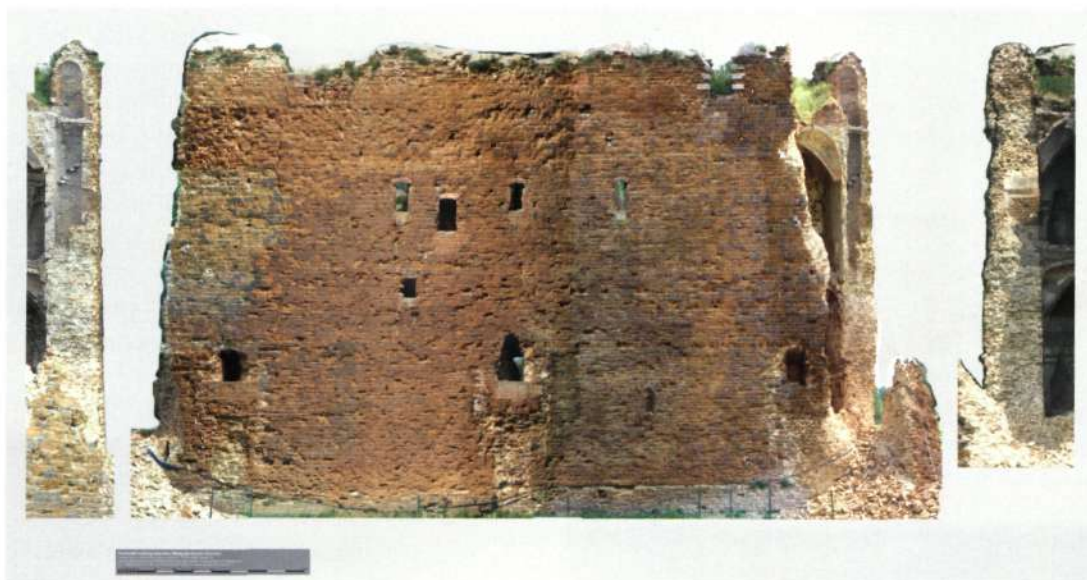
Een gedetailleerde fotografische opmeting van de torenwand was het eerste werk. Deze biedt een gedetailleerde opname van de bewaringstoestand en

Fotogrammetrische  
gevelontwikkeling  
(© Ellips Topografie)

van alle bouwsporen op de toren. Hierop kunnen de te vervangen stenen worden geïdentificeerd. Een stutsysteem werd geplaatst in de bres in de torenromp. Deze structuur verving het ingestorte muurdeel zodat de toren niet kon dichtklappen. Deze structuur ondersteunde ook de gewelven en maakte deze bereikbaar. Daarnaast werd de toren verstevigd met tien opgespannen kabels, die de toren insnoerden. Tevens werden steigers geplaatst rondom de toren. Gezien het grote risico op steenval en voor de veiligheid van de arbeiders werden de steigers en de stutten vanuit een torenkraan geplaatst. Het metselwerk in de breukvlakken werd vastgezet. Een nooddak schermde de steigers en de toren voorlopig af. Na het plaatsen van de nodige verstevigingen kon het puin en de begroeiing op de gewelven verwijderd worden.

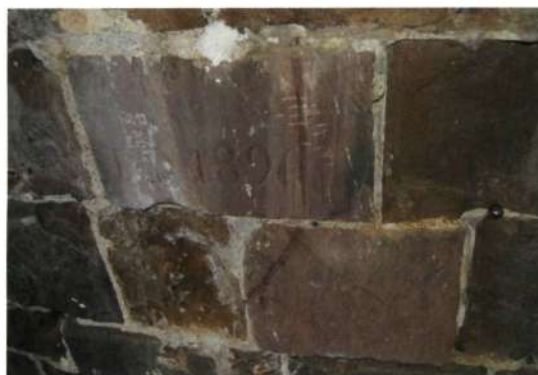
Herstelling met gedateerde  
parementsteen in Bontzandsteen  
(1896)  
(foto H. Thibaut)

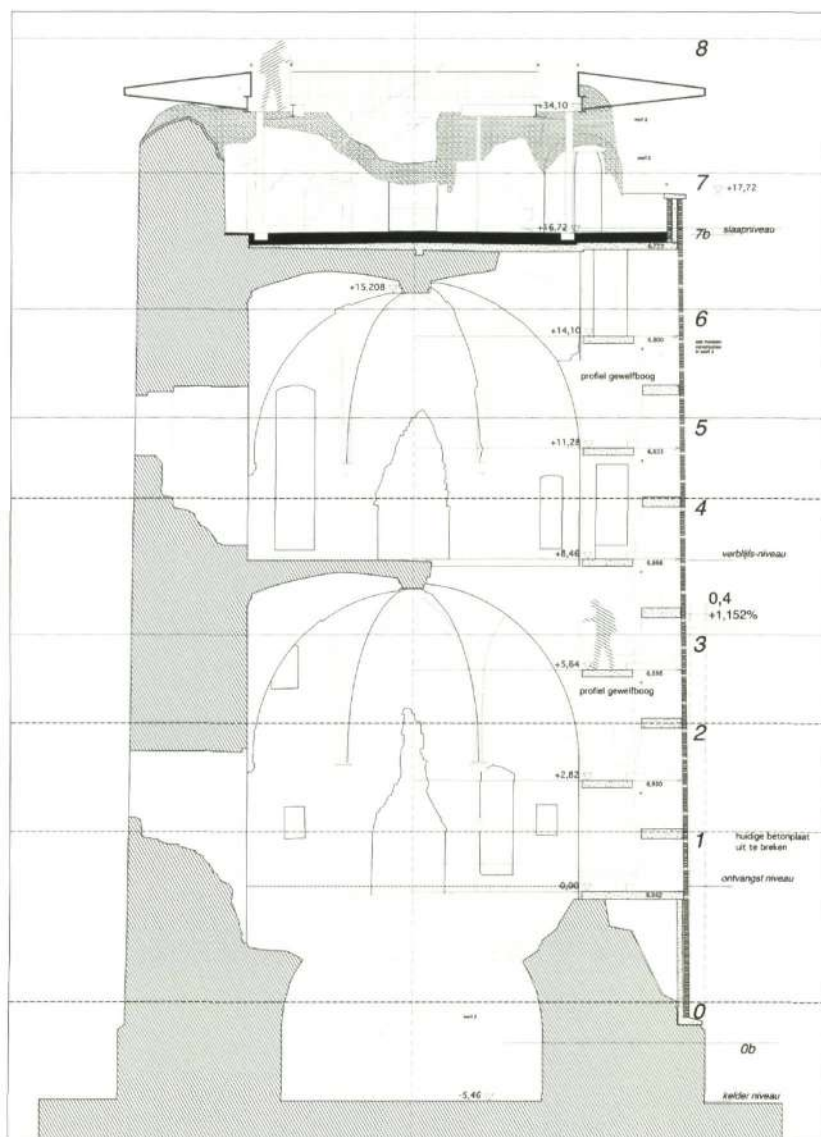
Doorsnede, ontwerp  
(tekening HDSPV - Studio Roma)

De regendichting was minstens even zeer nodig om de bovenste muurdelen af te dekken. Hier valt immers de grootste hoeveelheid neerslag en de afgebrokkelde wanden zijn hier het meest onregelmatig. De muurvlakken verder afbreken was de makkelijkste oplossing geweest, maar om zoveel mogelijk historisch materiaal te behouden werd een andere oplossing gezocht. Tijdens het ontwerpproces werd gekozen voor een eenheid in materiaal voor alle nieuwe ingrepen: beton voor de stabiliteits-technisch noodzakelijke toevoegingen (in principe inwendig binnen de voormalige, maar thans ingestorte muurdelen), metaal voor de toegangstrap, het uitkijkplatform bovenop de toren en het binnenschrijnwerk, baksteen voor de nieuwe buitenwand. En dit alles zonder pastiche, in een vormgeving die de nieuwe bestemming als uitzichttoren tot leidraad neemt. Vanuit de idee om de variatie in materialen te beperken en een behoorlijke regendichting bovenop te voorzien, werd weerhouden om de bestaande cementering op de bovenste muurvlakken te vernieuwen. Aan het uitkijkplatform werden bijkomende regenkappen ontworpen om de regenval op de gevoelige constructiedelen zo klein mogelijk te houden. Voor de structuur van uitkijkplatform en regenkappen werd gedacht aan

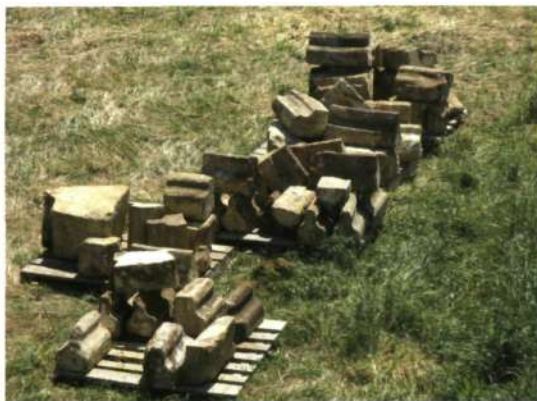
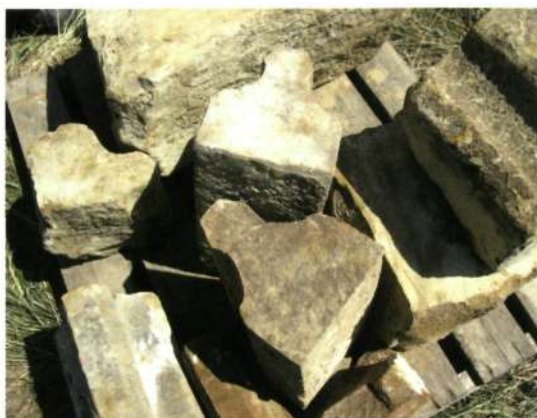
Sortering van de geprofileerde stenen in het puin  
(foto's H. Thibaut)

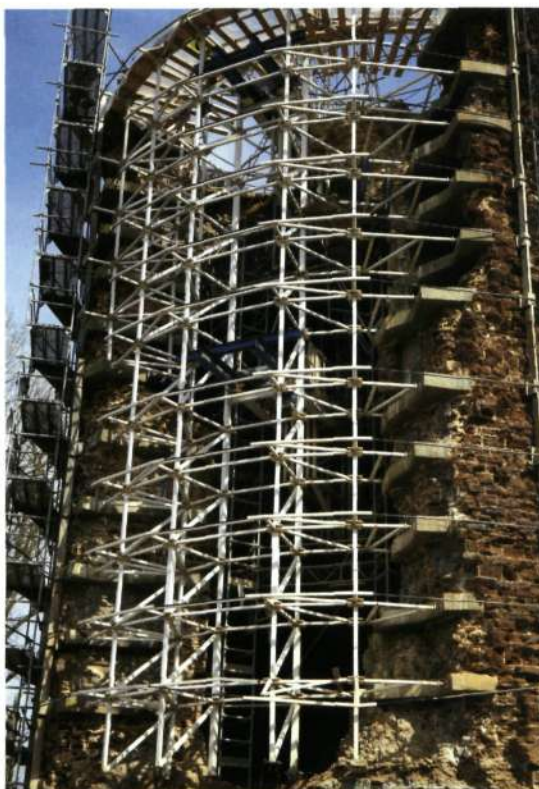
De ontwerpers van de tijdelijke instandhoudingswerken hadden het bij het rechte eind dat de instorting van één kwadrant van de toren het gevolg was van een verlies aan cohesie in het metselwerk. Het samenhouden van de resten werd het doel van de dringende instandhoudingswerken. Voorgespannen kabels, verdeeld over de hoogte van de toren, moesten de buitenmuren van de toren op hun plaats houden. Het aanspannen van die kabels was echter niet mogelijk zonder invulling van de bres met een staalconstructie. Het concept en de uitvoering waren efficiënt en behoedden de toren voor enkele jaren tegen verdere instorting. Het zoeken naar een definitieve oplossing kon beginnen.

De toren met stutstructuur in de bres en voorgespannen kabels  
(foto H. Thibaut)

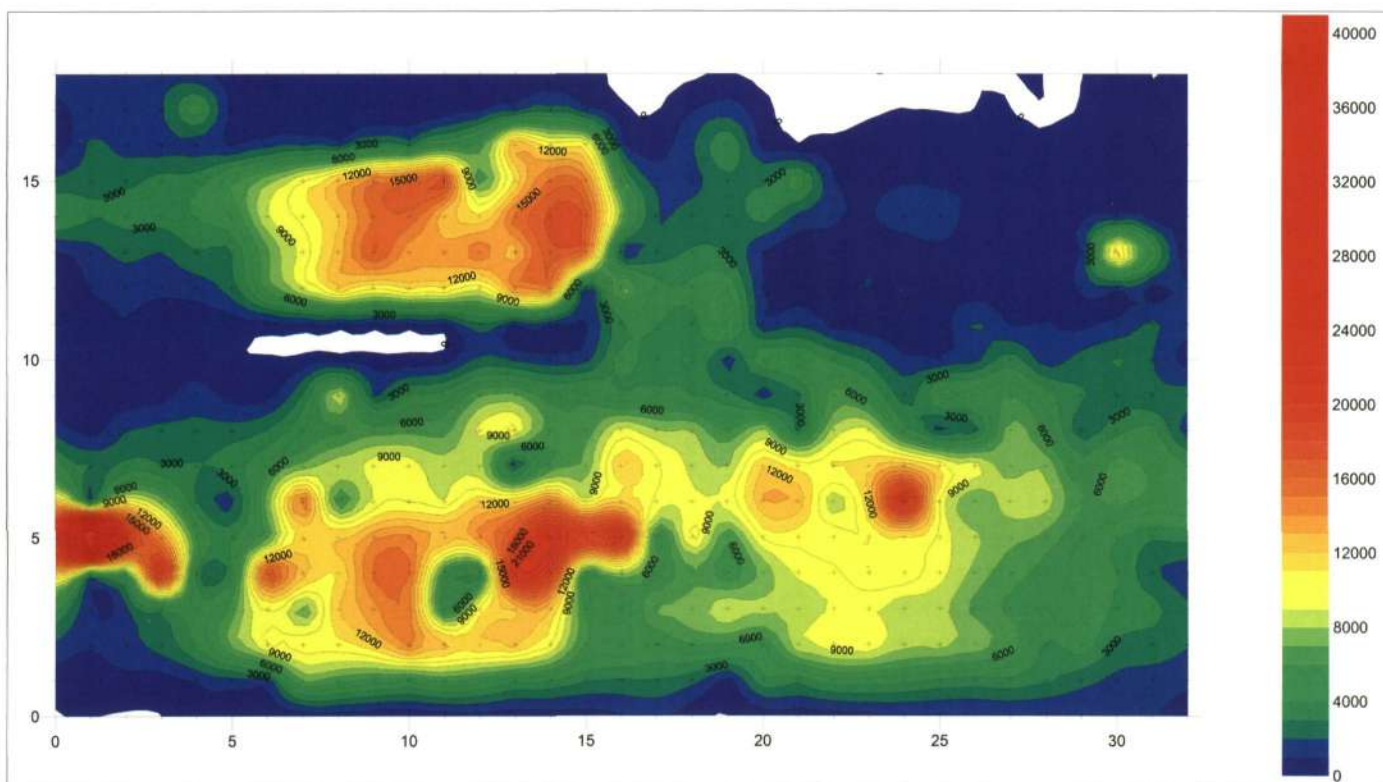
Het resultaat van de metingen zijn reliëfkaarten met lijnen van gelijke schijnbare resistiviteit op een bepaalde diepte van het metselwerk. De figuur op volgende pagina is het resultaat van de metingen voor de start van de injectiewerken met weergave van de gesommeerde schijnbare resistiviteiten. De rode zones zijn de zones met de hoogste schijnbare resistiviteit met maxima tot boven de 30.000 Ohm.m, de blauwe zones die met de laagste resistiviteiten. Hetzelfde kunnen we besluiten voor de hoeveelheid holtes uitgedrukt in holtepercentages in de muur: rood betekent veel holtes, blauw betekent minder holtes.

Om conclusies te kunnen formuleren moeten we de grootte orde van de holtepercentages kennen. De gemeten resistiviteiten moeten gelinkt worden aan de holtepercentages in het metselwerk. Daarom worden uit de verschillende zones kernboringen genomen waarvan het materiaal zonder verlies gerecupereerd wordt. In het labo worden hiervan de holtepercentages bepaald. In het geval van de Maagdentoren geven kernen geboord in de rode zones holtepercentages van meer dan 30% tot zelfs 40%. Ook de blauwe zones gaven holtepercentages die veel te hoog waren.

Schijnbare resistiviteiten tot een diepte van 2m voor injectie

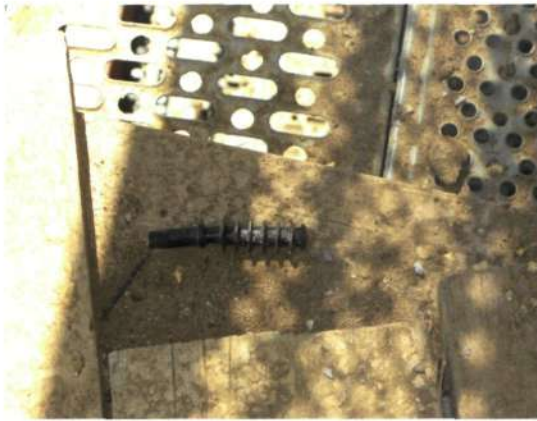
Injectienippel  
(foto's H. Thibaut)

volledige dikte van de muur. De onderlinge afstand bedraagt ongeveer 50 cm, zowel in horizontale als in verticale richting. In deze boorgaten worden injectienippels vastgezet. De injectiewerken beginnen onderaan de muur bij de onderste nippels, zodat de muur van onder naar boven geïnjecteerd wordt.

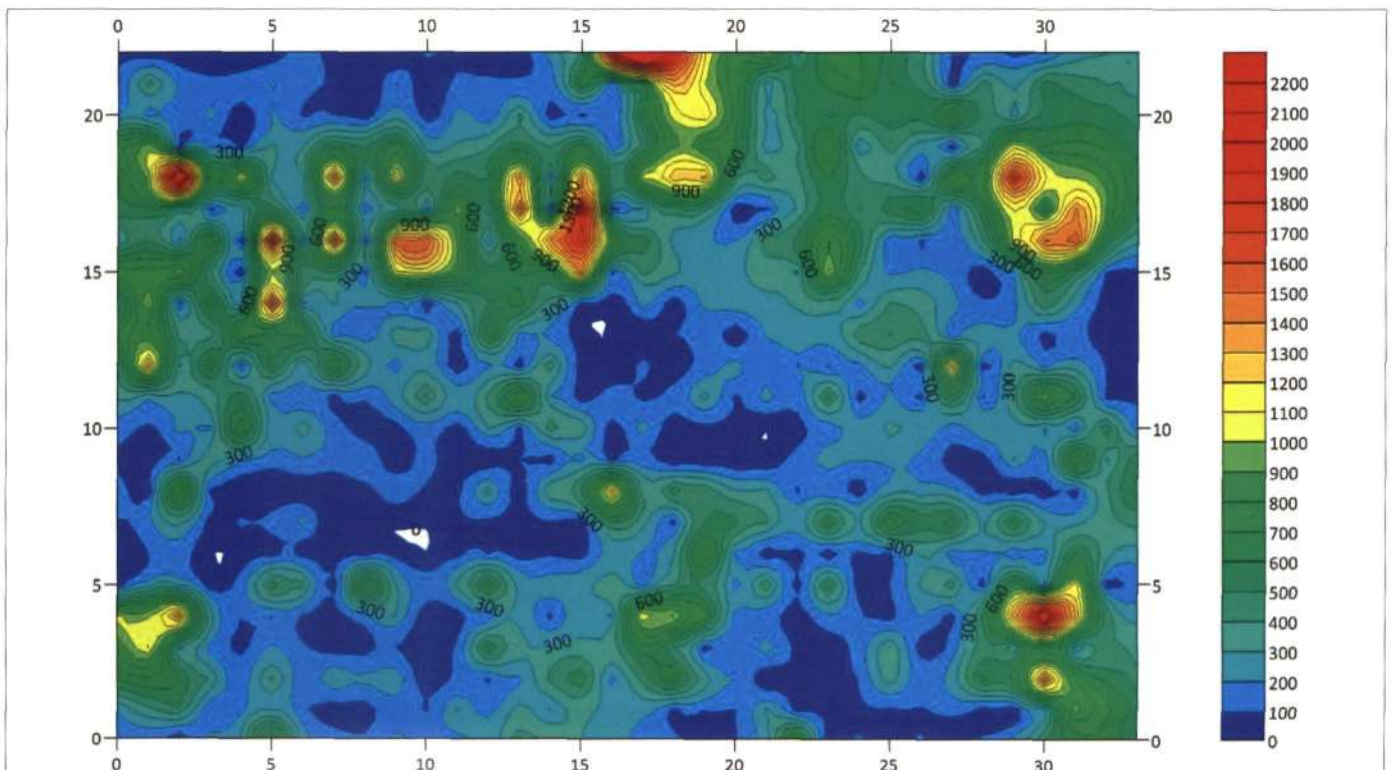
Met behulp van resistiviteitsmetingen na injectie en oordeelkundig genomen kernboringen konden de resultaten van deze proefinjecties beoordeeld worden. Enkel een injectie met grout op basis van ultrafijn cement leverde in het geval van de Maagdentoren bevredigende resultaten op. Met de andere grouten kon geen garantie gegeven worden met betrekking tot de toekomstige standzekerheid van het torenmassief aangezien ze onvoldoende resulteerden in een verbeterde cohesie. De toren is dan ook volledig geïnjecteerd met ultrafijn cement.

Schijnbare resistiviteiten tot een diepte van 2m na injectie

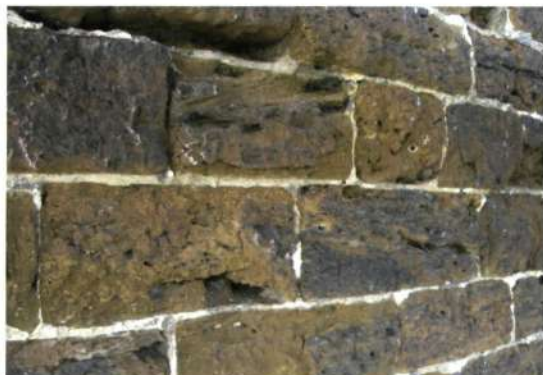
Het verweerde parement in  
Diestiaan ijzerzandsteen  
(foto H. Thibaut)

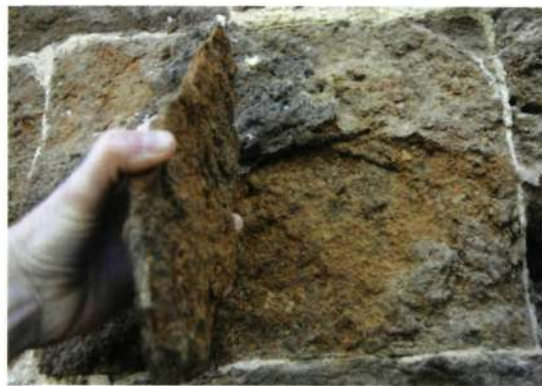
Harde korsten komen los van de  
achterliggende verzande steen  
(foto H. Thibaut)

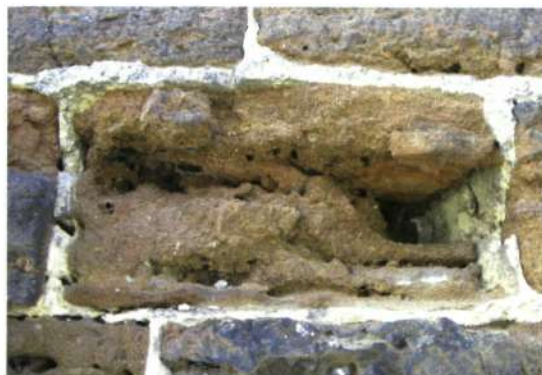
Volledig verzande steen met  
uitvliegopeningen van  
metselbijen  
(foto H. Thibaut)

los te komen van de achterliggende steenmassa. In andere zones werden vergevorderde verzanding van het steenoppervlak en talrijke uitvlieggaten van insecten waargenomen. Om inzicht te verkrijgen in de gradaties en oorzaken van de verwerking ging het KIK dieper in op de petrografische, mineralogische en biologische factoren die een rol spelen bij de degradatie of juist de duurzaamheid van de ijzerzandsteen. In een tweede en derde onderzoekstraject werd de mechanische sterkte van de steen bepaald en werd het effect van een steenversterkende behandeling nagegaan. Tot slot had men aandacht voor de zeer specifieke, maar frappante aanwezigheid van grote hoeveelheden metselbijengangen door middel van X-stralen tomografie (1). In een tweede fase werd het KIK belast met een bijkomende onderzoeksopdracht waarbij gezocht werd naar de meest geschikte herstelmortel voor dit type ijzerzandsteen (2).

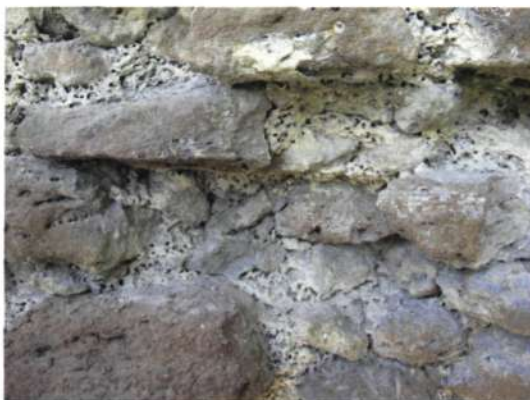
Uitvliegopeningen van metselbijen  
(foto H. Thibaut)

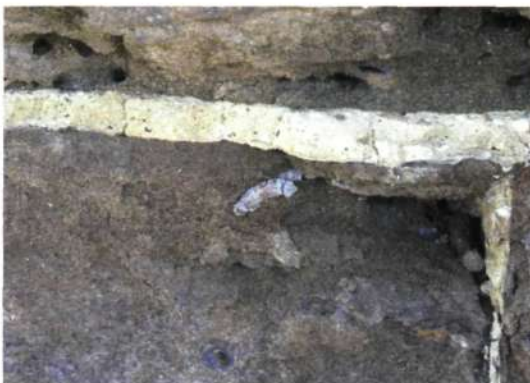
Gang van metselbij  
(foto H. Thibaut)

metselbij (*mason bee*) en bleken gemiddeld gangen te hebben gegraven van 4 tot 5 cm diep.

Preferentieel wordt de mortel aangetast. Met behulp van CT-scans kon het gangennetwerk in kaart worden gebracht. Van deze metselbij is bekend dat hun nesten in bestaande holten worden aangelegd, vaak in muren. Gaten met een doorsnede van 7 tot 9 mm genieten hun voorkeur. De nesten van metselbijen bevatten tot twaalf lineair aangelegde broedcellen, waarbij de tussenwanden en de nestafsluiting worden gemaakt van vochtige leem vermengd met speeksel. Deze leem wordt vaak op éénzelfde plek verzameld. *Osmia cornuta* is één van de vroegst vliegende bijen, die tijdens de vroege lente foerageert op een breed spectrum van vroeg bloeiende plantensoorten (3).

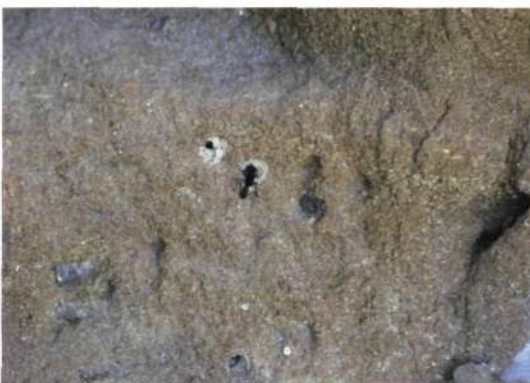
Ook andere insecten maken gebruik van de nestgangen  
(foto H. Thibaut)

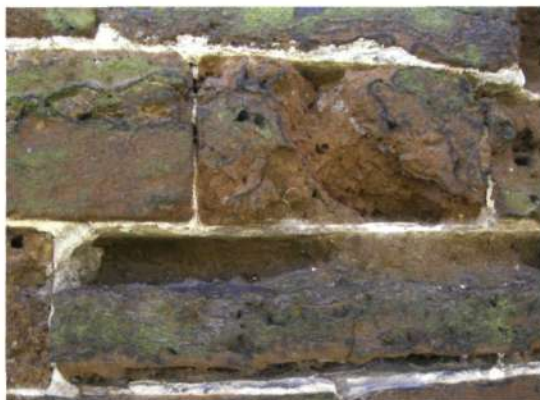
Harde limonietkorsten en verzande delen in eenzelfde steenblok  
(foto H. Thibaut)

niet in gevaar brachten. De ijzerzandsteen wordt bovendien gekarakteriseerd door typische limonietkorsten: een aaneenkitting van ijzeroxiden in dit geval op basis van deels geoxideerd glauconiethoudend zand. Deze limonietkorsten zijn vrij hard en kunnen de interne samenhang van de steen versterken. Wanneer de korsten te dun zijn, kunnen ze breken en bieden ze bijgevolg weinig houvast. Tussen de korsten wordt vaak weinig aaneengekit ijzerhoudend zand aangetroffen. Dergelijke structuur zorgt voor de meer heterogene steenblokken. Een bijkomend criterium dat in overweging werd genomen, betreft de diepte van de verwerking zowel in zijn globaliteit als lokaal en de daarmee gepaard gaande discontinuïteit in het afwateringsprofiel. Per criterium werd elke steen op zichzelf geëvalueerd maar ook als deel van een geheel, met andere woorden gezien in combinatie met de hem omringende stenen.

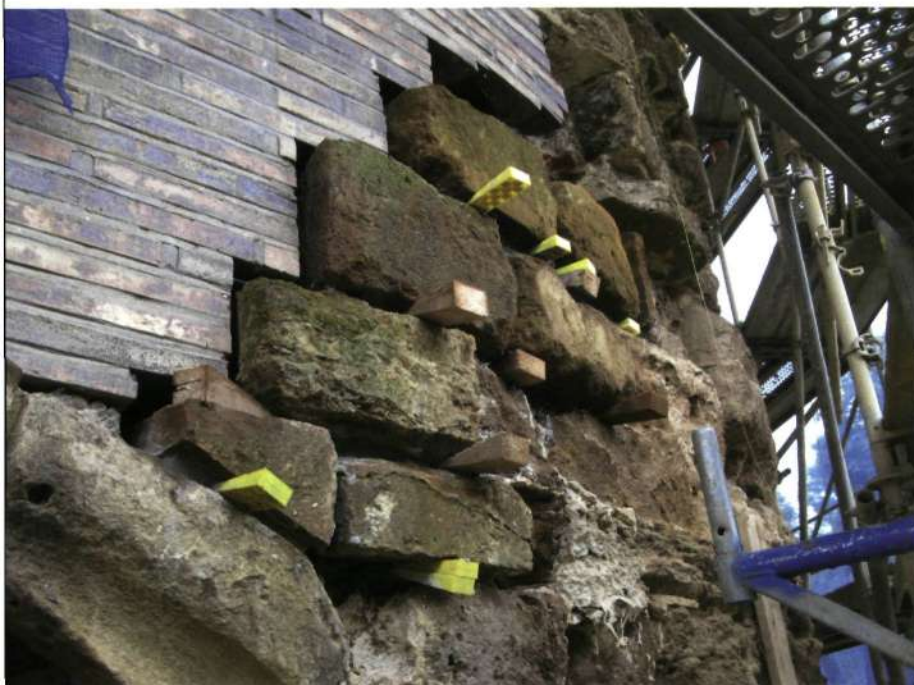
Herstelling met Diestiaan  
ijzerzandsteen afkomstig van de instorting  
(foto H. Thibaut)

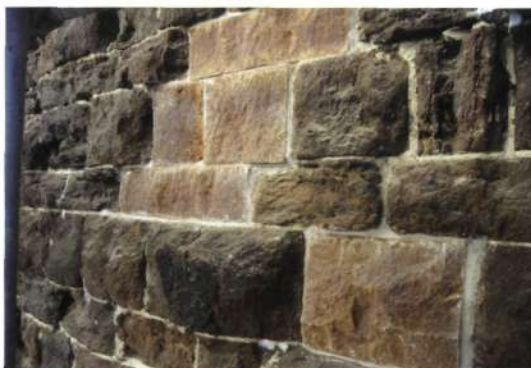
Vervanging met Brusseliaan ijzerzandsteen, met beperkte toepassing van herstelmortel, toepassing van klampsteen  
(foto H. Thibaut)

Per twee te vervangen stenen werd één basisblok geselecteerd dat middendoor gekleefd werd. Zo ontstond per te plaatsen blok een rotsachtig oppervlak dat goed aansloot bij het verweerde oppervlak van de bestaande stenen. Verder werd het bovenvlak ietwat afgeschuind om waterevacuatie te bevorderen en werd de steen systematisch verdiept geplaatst eveneens om mogelijke infiltraties tot een minimum te beperken. Eenmaal geplaatst kregen het oppervlak en meer bepaald de randen een laatste driedimensionale eindbewerking om de aansluiting op het omliggende metselwerk zo vloeiend mogelijk af te werken. Het voegwerk werd nauwgezet nagekeken en hersteld met kalkmortel waar nodig. Beperkte lokale sleuven en gaten werden eveneens met kalkmortel opgevuld.

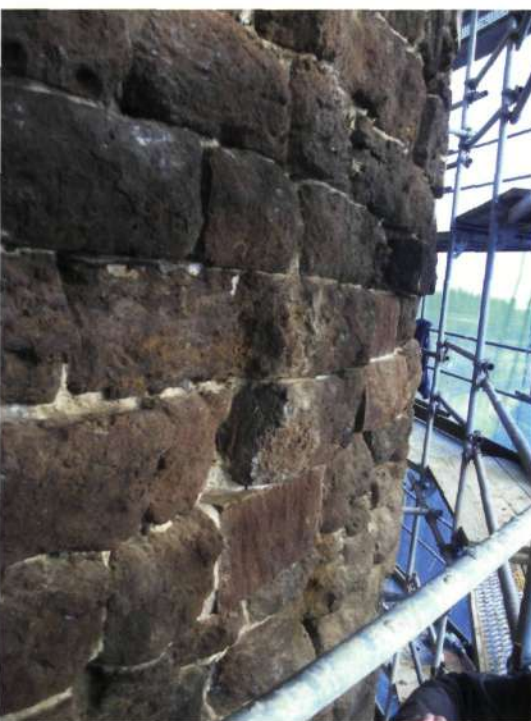
Vervanging met Brusseliaan ijzerzandsteen  
(foto M. Vanderauwera)

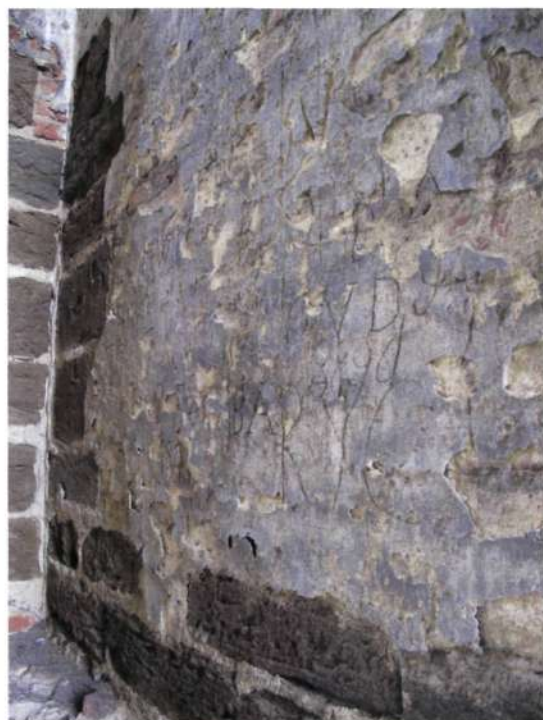
Opstuwingen en lacunes in de afwerkingslagen  
(foto L. Van Dijk)

De muurpartijen vertonen een aantal brede scheuren, vooral rondom de ingestorte zone. De drager is belast met zouten, voornamelijk gips, meegevoerd door insijpelend vocht. Plaatselijk zijn er hygroscopische zouten, die vochtplekken in het overgebleven pleisterwerk veroorzaken. De meeste afwerkingslagen zijn in zeer slechte staat. Door vochtindringing zijn ze geërodeerd en aangetast door zoutuitbloei, voornamelijk in de gewelven. De pleisterlagen zijn verzand en de toplagen zijn vaak schilferig met opkrullende randen en zeer lacunair. Ook de bakstenen drager van de gewelven is op sommige plaatsen verpoederd door zoutuitbloeiingen. Deze zouten duwen eveneens de picturale laag los van de drager. Het oppervlak is sterk vervuild en plaatselijk bedekt met duivenuitwerpselen.

Om te vermijden dat oppervlaktevuil mee gefixeerd zou worden en om een duidelijk beeld te krijgen van de toestand, werden de volledige muurvlakken met een zachte borstel ontstof. Zouten en duivenuitwerpselen werden mechanisch verwijderd. Een doordrenking met ethylsilicaat verstevigde het pleisterwerk. Dit was de enige behandeling voor de zones zonder decoratie of graffiti. De zones met fleuronmotieven en ingekraste opschriften werden gefixeerd door injectie met kalkcoulis en het

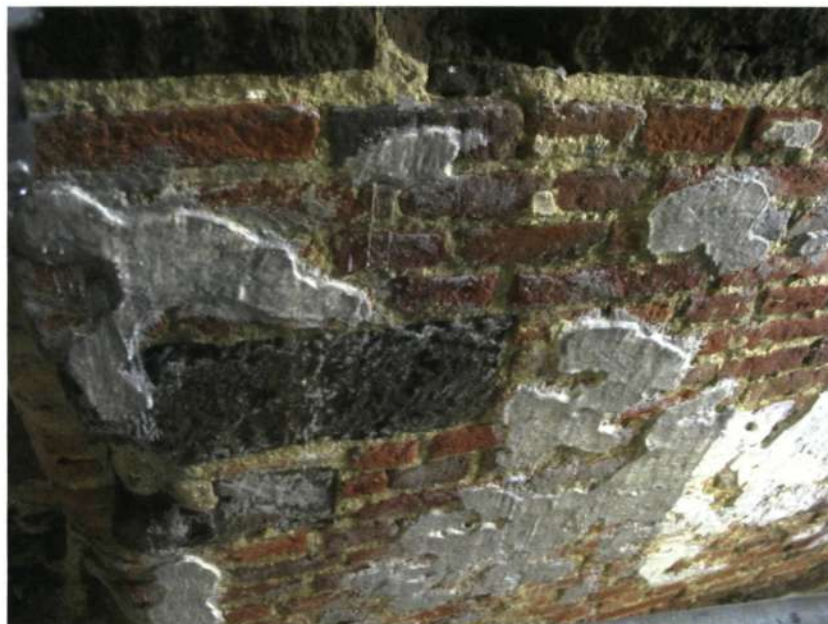
Testzone uit 2011,  
links vóór behandeling,  
rechts na verwijderen  
van de thermoplast.  
De laag cyclododecaan bleef  
ongeschonden bewaard  
(foto L. Van Dijk)

Twee producten zouden instaan voor de bescherming van de geconserveerde lagen tijdens de groutinjectie van het metselwerk. Het wasachtige en spontaan sublimerende cyclododecaan werd onmiddellijk op het fragiele oppervlak geborsteld met als afsluiter en verdampingsremmer een thermoplast met vulstof die veel gebruikt wordt voor het afschermen van naakt metselwerk. De bovenste laag zou met water worden weggestraald, waarna de cyclododecaan stilaan zou verdampen. De decoraties en graffiti zouden dan zonder mechanische druk weer vrijkomen. Ondanks de goede resultaten van enkele testzones, is de grootschalige uitvoering mislukt. Bij het wegnemen van de bovenste thermoplast met water werd het merendeel van de decoraties onherroepelijk beschadigd.

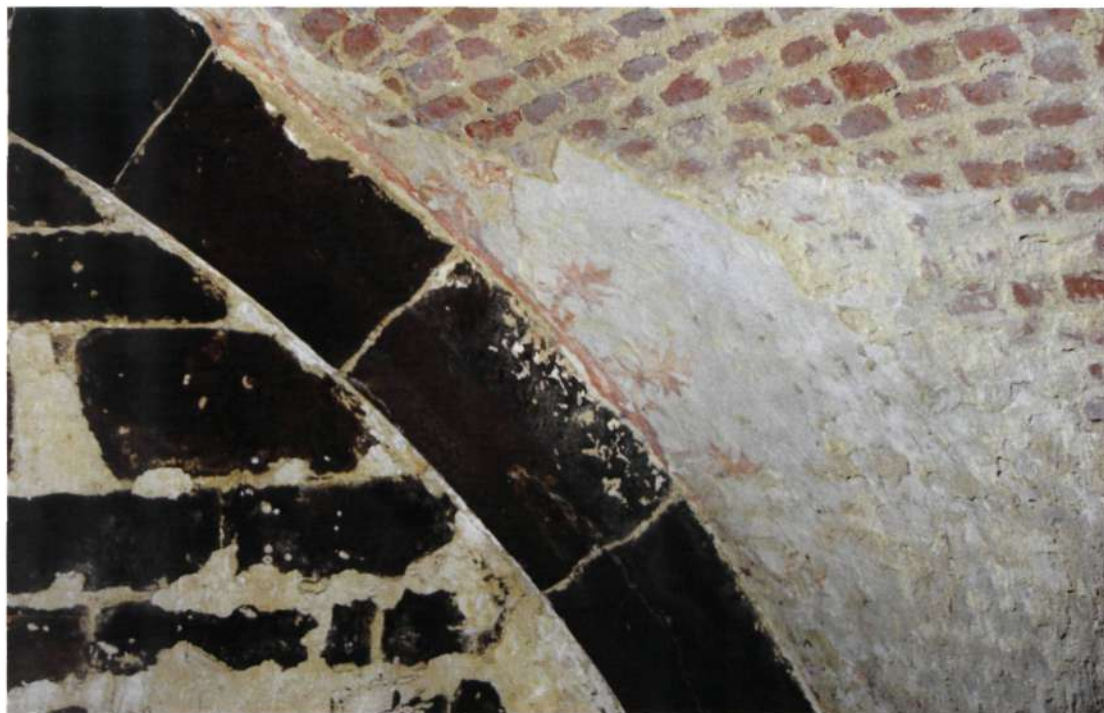
De fleuronfries na het verstevigen (links) en het intinten (rechts) in 2015 (foto H. Thibaut)
