Broeikasgasreducties realiseren in erfgoedgebouwen

Resultaten van het Vlaams Klimaatfondsproject “Gespecialiseerde energieconsulenten voor Onroerend Erfgoed” (2015-2021)

Agentschap
Onroerend
Erfgoed

Onderzoeksrapporten agentschap Onroerend Erfgoed nr. 258

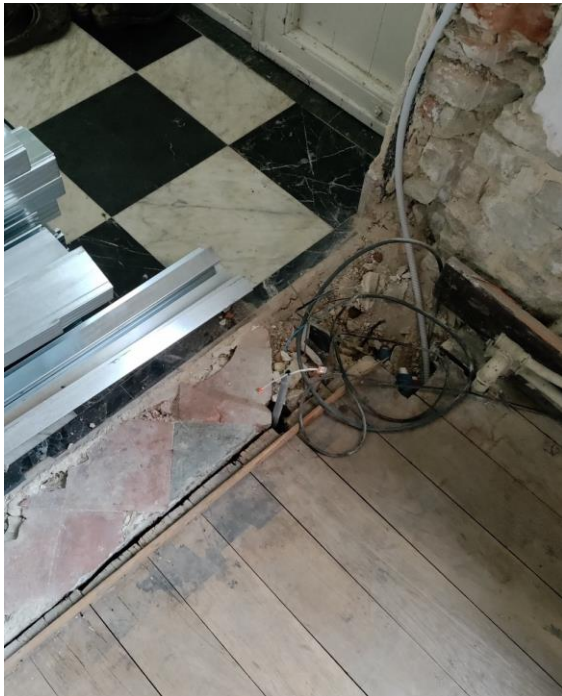
Figuur 9. Zone met drie types vloer tussen gang en leefruimte waar een muur is afgebroken. De keramische tegels zijn wellicht het oudst; de stenen vloer in dambordpatroon en de houten plankenvloer vermoedelijk eind 19^{de}-eeuws of vroeg 20^{ste}-eeuws.(Foto: WTCB)

Omwille van de praktische uitvoerbaarheid (er was ook asbest aanwezig in de kruipruimte) is uiteindelijk toch gekozen om de houten plankenvloer op te offeren en te vervangen door een nieuwe vloer op volle grond. De draagvloer bestaat uit 20 cm gewapend beton op een PE-folie. Daarboven wordt 15 cm isolatie geplaatst (ofwel harde platen, ofwel een soort isolerende dekvloer met EPS-bolletjes) en daarop de vloerverwarming, ingebed in een gewapende dekvloer van 7 cm dik. De tegels (die 1 cm dik zijn) worden daarop dubbel verlijmd, al dan niet op ontkoppelmatten om eventuele scheuren veroorzaakt door krimp van de dekvloer te vermijden. die voorzien zou worden van vloerisolatie en vloerverwarming.

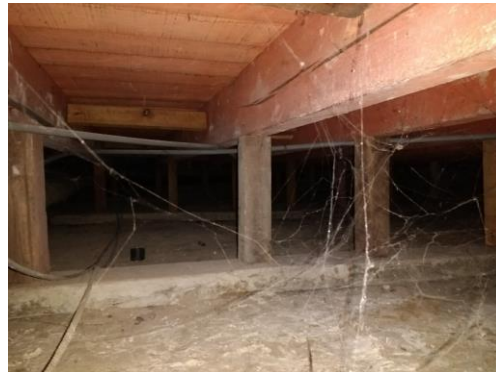
Er is lang gezocht naar de beste oplossing voor de vloer van de leefruimte op het gelijkvloers achteraan. Dit was een houten plankenvloer op een balklaag die steunt op de zijmuren en via stutten op de ondergrond van een ondiepe kruipkelder. Het probleem van isolatie is hier verbonden met de moeilijkheid om de houten vloer langs onder te inspecteren, wat hier moeilijk is door de beperkte hoogte. Het is een algemene regel dat houten vloeren boven een grondmassief geventileerd moeten worden om vochtproblemen te vermijden. Men mag de lucht waarmee de kruipkelder wordt verlucht niet gebruiken voor hygiënische ventilatie van de leefruimte. De facto is dat wel wat in de huidige situatie gebeurt: door thermische trek voelen de bewoners een continue luchtstroom doorheen de spleten. Een gedwongen luchtstroom doorheen de vloer naar beneden zou ook grote nadelen hebben: grote energieverliezen en (weliswaar beperkt) risico op condensatie als de binnenlucht vochtig is.

Figuur 10. De plankenvloer wordt gesteund door kleine stutjes die rusten op verdeelbalken op volle grond (of een uitvullaag).(Foto: WTCB)

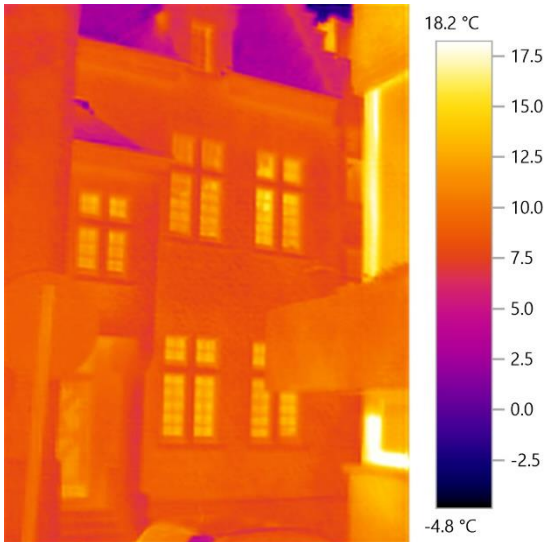
Figuur 13 tot 15 tonen enkele bijzonderheden van de voorgevel. Door de plaatsing van de dakisolatie heeft het dak een koudere oppervlaktetemperatuur dan de gevel en vermoedelijk ook de ramen. Een lokale koudebrug werd gevonden in de onderkant van de erker op de plaats waar een verwarmingsleiding loopt. De ramen in de voorgevel hebben al een zeker leeftijd en hebben helaas geen dubbel glas, maar ze vertonen geen gebreken.

Figuur 13. Voorgevel in 2021: het geïsoleerde dak is kouder dan de niet-geïsoleerde gevels. (©WTCB)

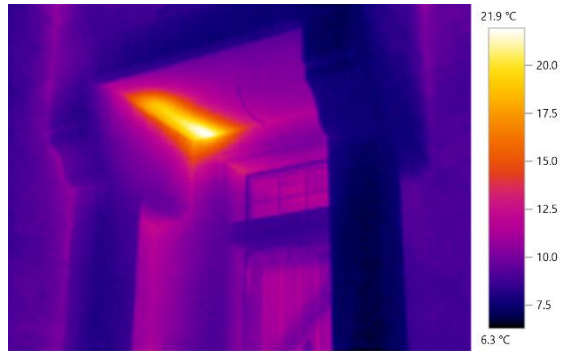
Figuur 14. Detail van de onderkant van de erker in 2021: de warme plek komt overeen met een plaats waar een niet-geïsoleerde verwarmingsleiding ligt. (©WTCB)

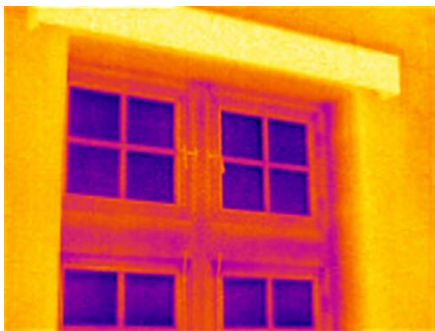
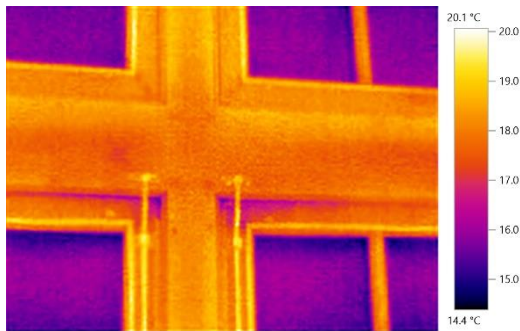
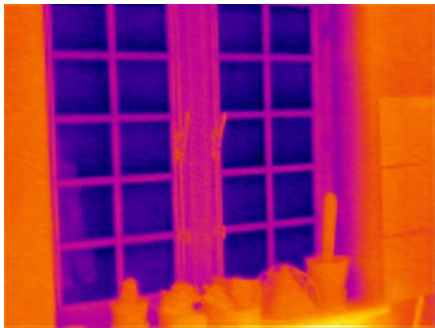
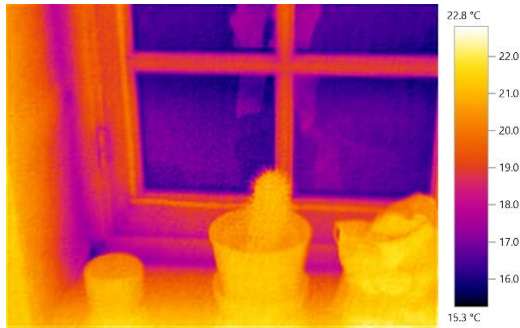
Figuur 15. Vier details van de eiken ramen in de voorgevel: ondanks hun leeftijd en 'historiserende' sluiting met spanjolet, zijn er geen mankementen, lekken of koudebruggen zichtbaar. (©WTCB)

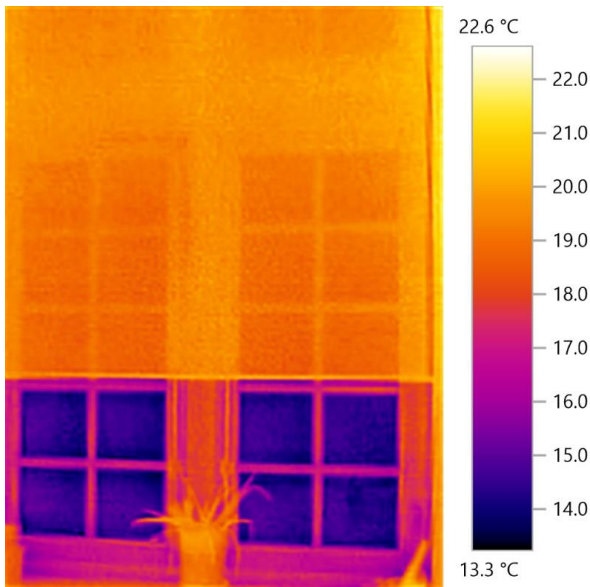
Figuur 16. Dit beeld van een raam in de voorgevel is een mooie illustratie van het effect van gordijnen: op de plaats waar het rolgordijn naar beneden is, stijgt de stralingstemperatuur van ongeveer 14 naar 19°C.

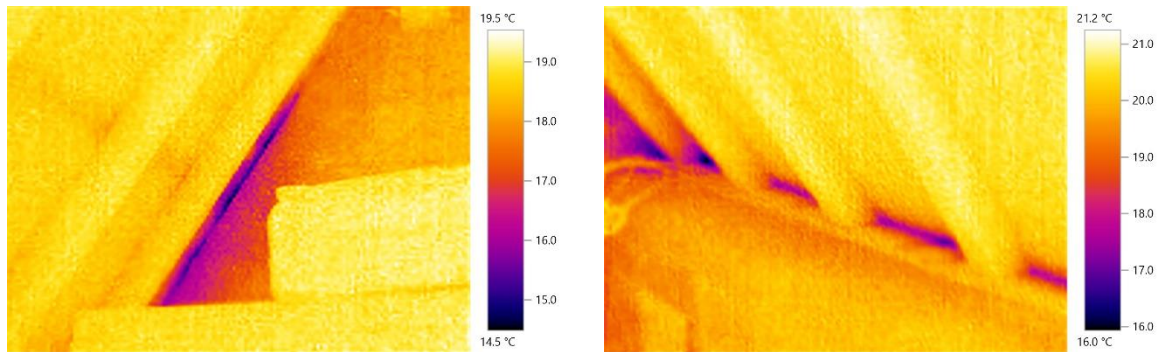
Figuur 17. Twee details van aansluitingen van het dak: een noordboom en een dakaanzet. Ondanks inspanningen kon een koudebrug toch niet helemaal vermeden worden. De oorzaak van de koude zones op de linker foto bleek een luchtplek ter hoogte van de goot van de buur te zijn. Dit is inmiddels opgelost. (©WTCB)

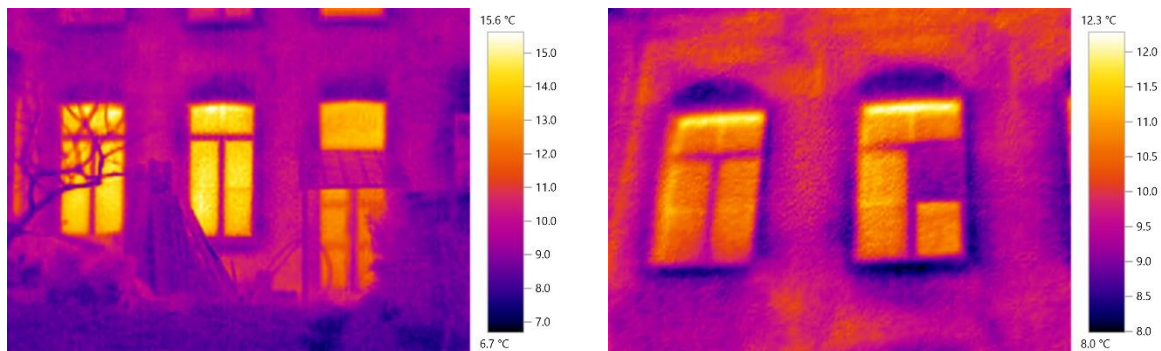
De prestaties van de achtergevel, en dan vooral van de ramen, zijn zichtbaar gemaakt in Figuur 18. Wat echter ook zichtbaar is, is de onderstructuur in verschillende soorten steen. Door de verschillende warmtegeleiding en warmtecapaciteit van die materialen, heeft het buitenoppervlak niet overal dezelfde temperatuur. In Figuur 19 zijn zowel de binnenkant als de buitenkant van een raam weergegeven, wat toelaat om het warmteprofiel bij benadering in te schatten.

Figuur 18. Twee beelden (2021) van de achtergevel: in het linkse beeld zijn de verwachte slechte prestaties van het enkel glas goed zichtbaar; in het rechtse beeld is het interessant om te zien hoe de heterogene opbouw van de gevel aanleiding geeft tot een vlekkerig beeld. Je ziet de aftekening van oude lateien in Diegemse zandsteen boven de boogjes van de ramen. (©WTCB)

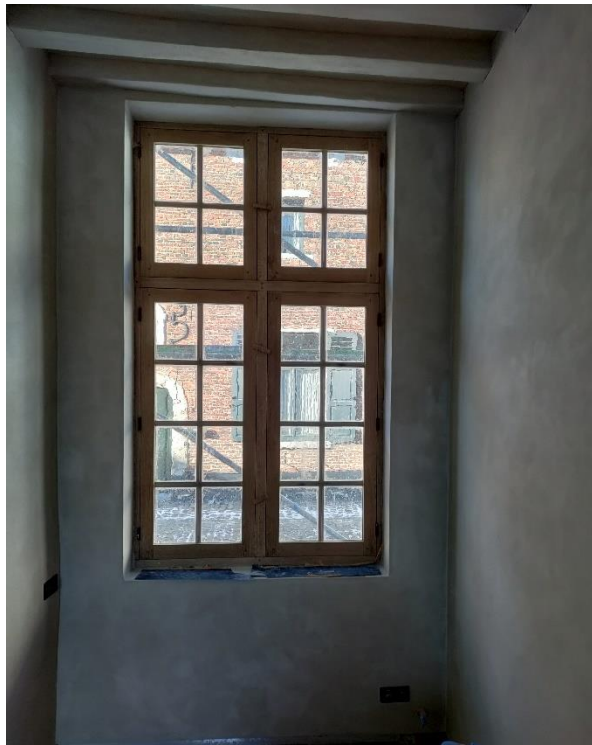
Figuur 35. Binnenzicht van het raam naast de voordeur.(Foto: WTCB)

Ondanks de grote verbetering ten opzichte van de voorgaande of een vroegere historische toestand, blijven de prestaties van deze ramen relatief bescheiden. Eén compromis is dat de metalen verdeelroeden koudebruggen zijn en dus aanleiding geven tot condens aan de binnenkant. Bij onze bezoekdag in februari 2021 was er bijvoorbeeld condens in de ochtend. Uit de monitoringgegevens weten we dat het toen in de slaapkamer tussen 10 en 11°C was met een relatieve vochtigheid tussen 59 en 60%. Bij dat vochtgehalte van de lucht is het dauwpunt ongeveer 3°C, terwijl we ook weten dat de buitentemperatuur tussen -7°C en -5°C was. Dit toont dus aan dat de metalen regel op die specifieke momenten aanleiding geeft tot zeer plaatselijke condens, terwijl op het glas of op de dagkanten van de ramen geen condens verschijnt.

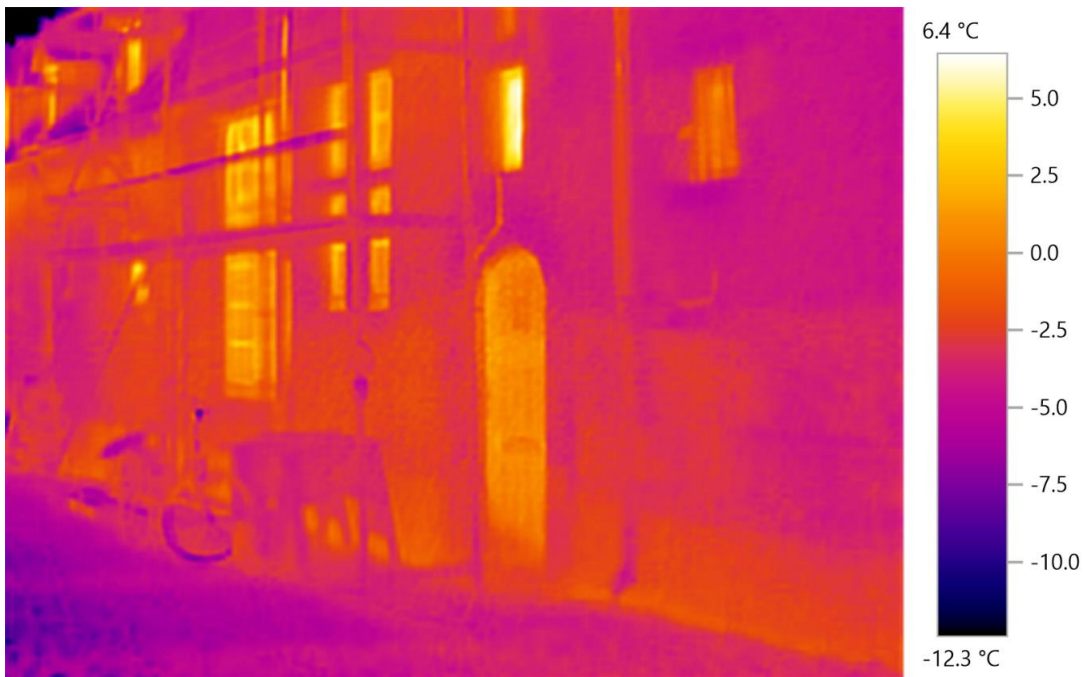
Uit de beelden van de voorgevel blijkt dat het venster boven de voordeur (met enkel glas) en een spleet onder de voordeur voor warmteverliezen zorgen. Het dak is koud (Figuur 40), wat erop wijst dat de isolatie (volgens sarking-principe) goed zijn werk doet. De aansluiting bij de nok lijkt echter niet optimaal. Volgens de bewoonster zijn er ook zichtbare luchtlekken aan de nok. Mogelijk vervormt het andere materiaalgebruik van de nok wel enigszins het beeld: hij is uitgevoerd in

Figuur 38. IR-beeld van de voorgevel: de nieuwe ramen presteren behoorlijk, behalve het raampje boven de voordeur. Dat heeft enkel glas, maar is wel voorzien van houten klapluikjes aan de binnenkant. (©WTCB)

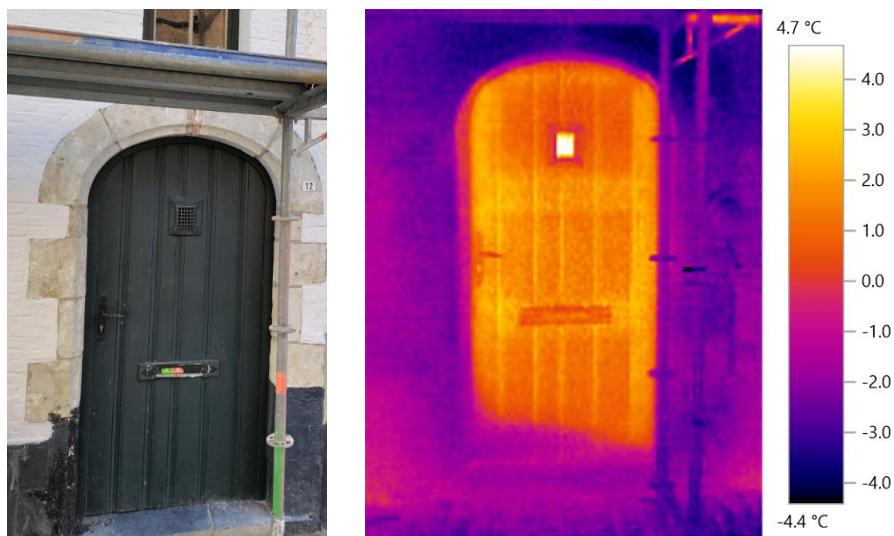
Figuur 39. Bij de voordeur tekenen de achterliggende stijlen zich af. Door het breken en verzakken van het linkerdeel van de dorpel is een spleet ontstaan. Blijkbaar trekt langs die spleet koude lucht naar binnen, zodat de linkeronderhoek van de deur een stuk kouder is dan de rest. Het kijkgaatje boven in de deur is dan weer een warm element. (©WTCB)

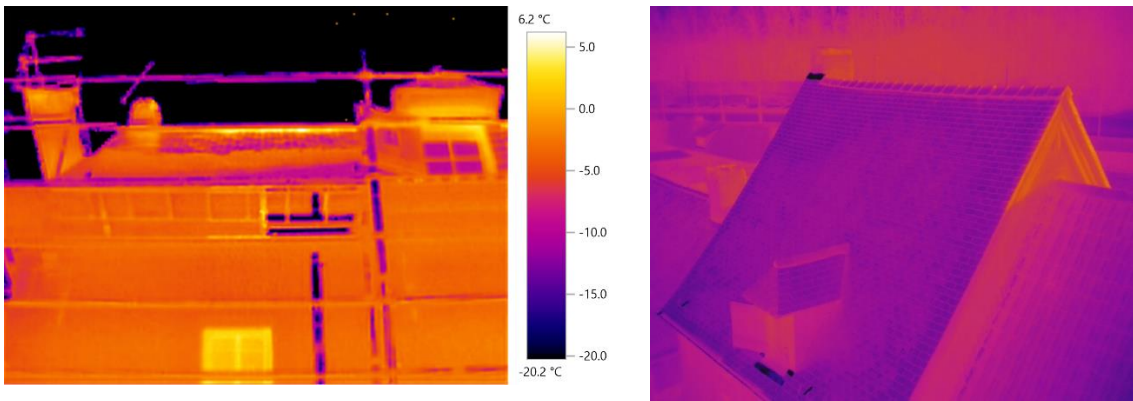
Figuur 40. Links: gewone IR-opname van de voorgevel met zicht op het dak. Hoewel de scherpe hoek niet ideaal is voor de meting, lijkt het alsof het de isolatie in het dakvlak zeer effectief is, maar dat er bij de aansluiting aan de nok een koudebrug is. De onderste zone van het dak is bedekt met sneeuw. Rechts: 3D-drone-thermografie van het dak vanuit de lucht op een andere datum. (©WTCB)

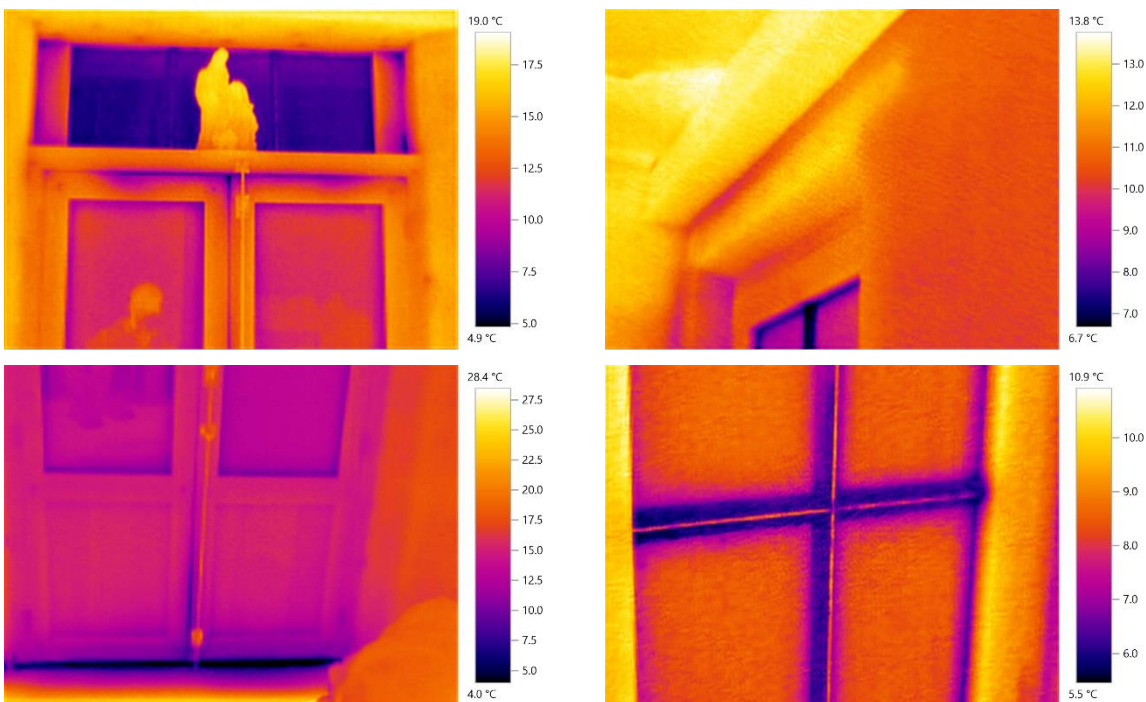
De onderstaand beelden tonen enkele bijzonderheden van de ramen (Figuur 41). Hoewel de sluiting van de deurramen in de tuingevels nieuw is en goed functioneert, is toch een suboptimale dichting vast te stellen. Ondanks de tochtborstel onderaan, is ook daar wel een koude strook zichtbaar, met een sterke gradiënt van ruim 25°C naar 5°C op die plaats in de dekvloer. De houten lateien van de ramen, die met het blote ook niet zichtbaar zijn aangezien ze ingepleisterd zijn, verschijnen wel in de IR-beelden als zones die thermisch beter presteren door de lagere warmtegeleiding van het hout.

Figuur 41. Details van de ramen in IR. (opmerking: de spanjolet zit onderaan nog niet vast) (©WTCB)

Als we in detail kijken naar de metalen verdeelroeden, dan zien we dat het metaal aan de binnenkant eigenlijk minder koud lijkt dan de stopverf. Waarschijnlijk heeft het metaal echter een lagere emissiviteit, dus we kunnen uit dat verschil geen conclusies trekken en fysisch is het logisch dat beide materialen quasi op dezelfde temperatuur staan. Condens op de stopverf kan theoretisch leiden tot schimmelvorming, maar hoogstwaarschijnlijk droogt ze voldoende snel op, zodat dit risico niet acuut wordt.

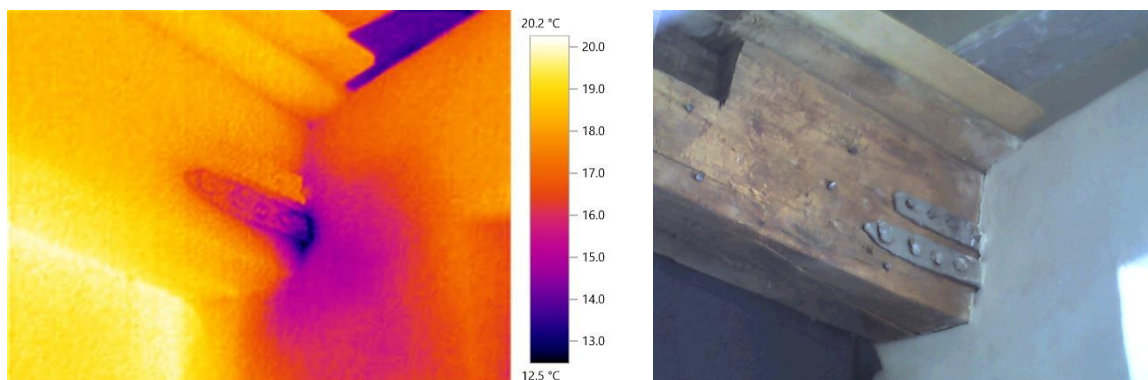
koudste punt ongeveer 13°C. Op dat moment was de binnentemperatuur ongeveer 18°C en de relatieve vochtigheid ongeveer 35%. Er is valt dus niet te vrezen voor condens (het dauwpunt bedraagt 3°C). Moest er langsheen dat anker een luchtstroom naar buiten plaatsvinden, dan kan er inwendig in de muur wel eventueel condens ontstaan.

Figuur 42. IR-opname van een balkkop met muuranker in de aanbouw tegen de achtergevel. (©WTCB)

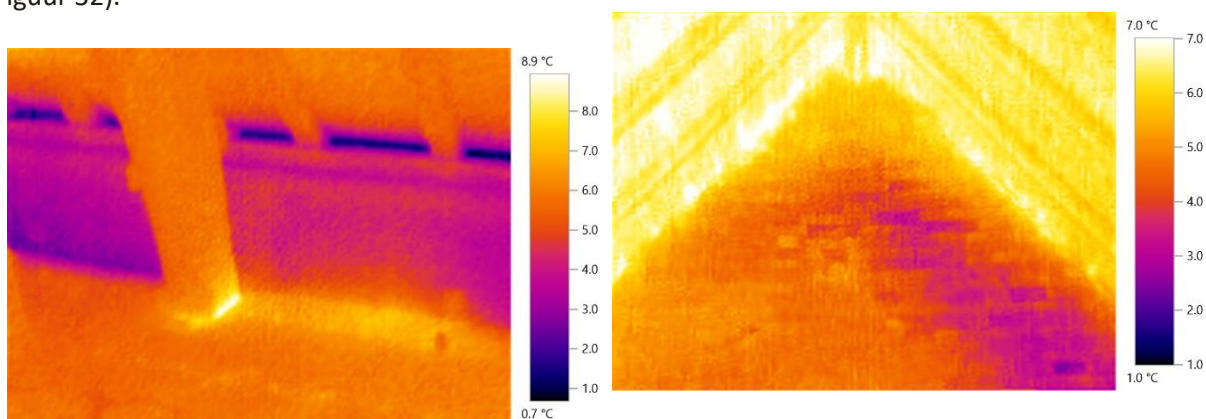
Op onderstaande beelden van de zolder (Figuur 43) is te zien dat de plaats waar het spantbeen de zondervloer doorboort aanleiding geeft tot een koudebrug, vermoedelijk veroorzaakt door een luchtlek waarlangs warmere lucht van de verdieping naar boven stroomt. De zijmuren van de zolder zijn behoorlijk koud, aangezien ze niet geïsoleerd zijn en boven de naburige huizen uitsteken (zie ook Figuur 32).

Figuur 43. IR-opnames van de zolder: links de achtermuur ter plaatse van het centrale spantbeen; rechts de uitstekende puntgevel. (©WTCB)

De warmteverliezen naar boven toe zouden nog kunnen verminderen als de zoldervloer meer geïsoleerd zou worden of als de muren van de zolder aan de binnenzijde geïsoleerd zouden worden. Bij dat laatste is wel voorzichtigheid geboden voor de zuidelijke muur, die sterk blootgesteld is aan regen en dus aan risico op vorstschade.

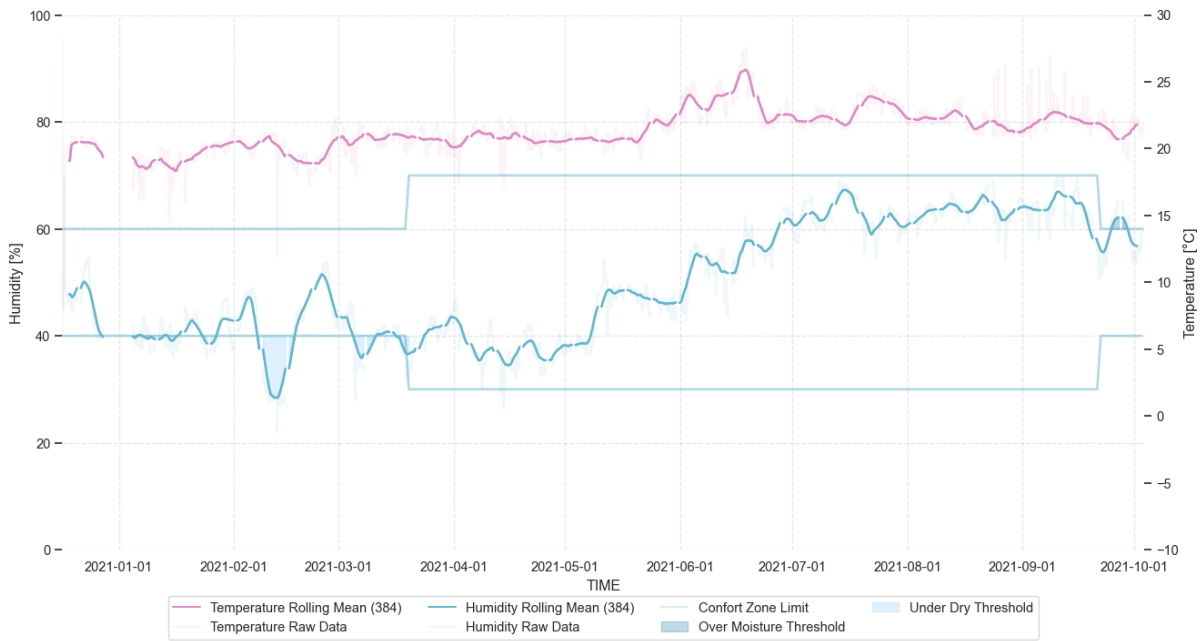
In vier kamers zijn loggers geplaatst: in de leefruimte en de keuken beneden, en in de slaapkamer en de badkamer boven (Figuur 44 tot Figuur 51). In de slaapkamer werd bovendien een CO₂-meter geplaatst (Figuur 52). De gegevens zijn om de 15 minuten geregistreerd vanaf 17 december 2020. De vloerverwarming zorgt voor een comfortabele temperatuur in de leefruimte, zelfs tijdens de koudegolf rond 10 februari 2021 die in de grafieken zichtbaar is. De waarden voor relatieve vochtigheid op het gelijkvloers zijn mogelijk enigszins vertekend door het uitdrogen van de dekvloer en de pleister, maar de sterke val tijdens de koudegolf is duidelijk zichtbaar. Globaal schommelt de RV tussen 35 en 45 % in de living en tussen 40 en 50 % in de keuken. De waarde ligt in de slaapkamer doorgaans wel wat hoger: dat verklaart waarom daar soms condens kan optreden op de verdeelroedes in het venster. We observeren dat hier een verandering zichtbaar is na de koudegolf: de globale temperatuur wordt iets hoger, en in overeenstemming daarmee daalt de RV. Dit komt overeen met een iets hogere afstelling van de verwarming.

Figuur 44. Temperatuur en relatieve vochtigheid in de living: : ogenblikkelijke en weekgemiddelde waarde. (©WTCB)

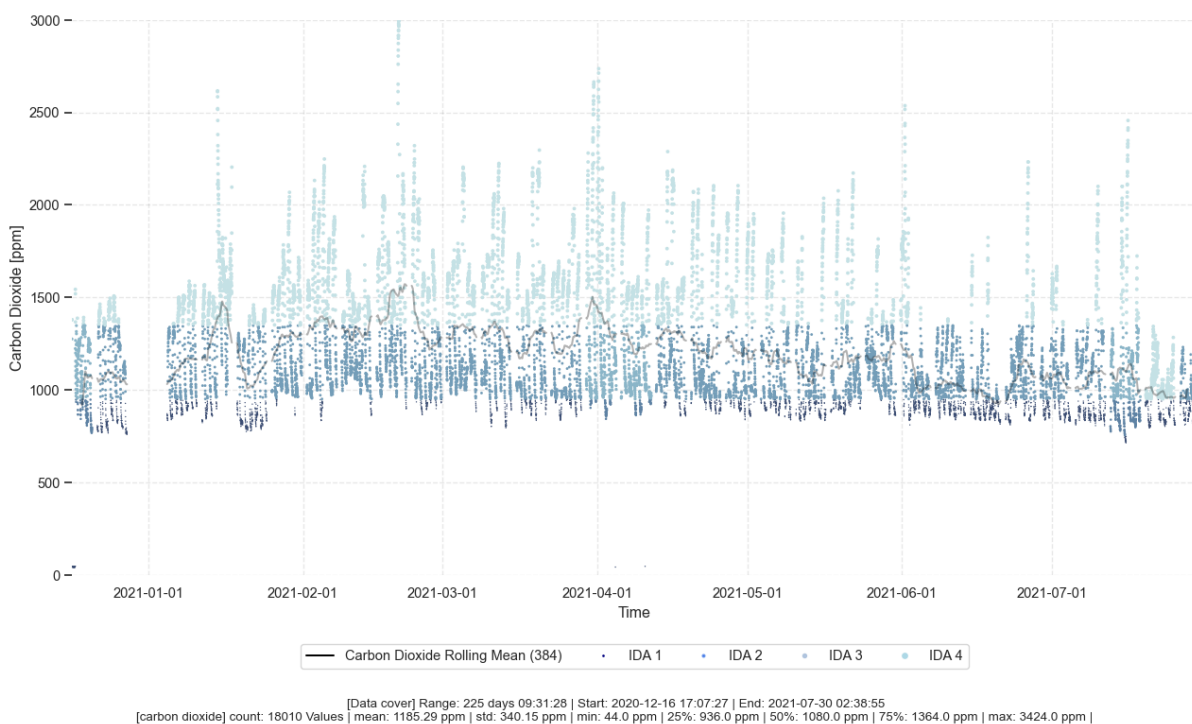
Vanaf het moment van slapengaan neemt de concentratie toe om uiteindelijk een maximum te bereiken tegen de ochtend. Als dan 's morgens verlucht wordt (of de bewoner verplaatst zich gewoon naar de dagraumtes), daalt de concentratie terug naar het basisoniveau. Als richtlijn voor niet-residentiële gebouwen geldt 800 tot 1000 ppm voor goede luchtkwaliteit en 1100 tot 1500 voor aanvaardbare luchtkwaliteit (gebaseerd op NBN EN 13779:2004, tabel 9). Specifiek voor slaapkamers vermeldt de norm NBN EN 16798-1:2019 richtwaarden van 950 en 1350 ppm voor respectievelijk goed en aanvaardbaar. We moeten daarbij wel vermelden dat het meettoestel vlak naast het bed gepositioneerd was.

Nadat er in mei 2021 een tussentijdse bespreking is geweest van deze meetresultaten, heeft de bewoner beslist om tijdens de daaropvolgende warme maanden vaker te slapen met het raam op een kier en om 's morgens meer te verluchten. Kijken we naar het verloop van metingen over alle gegevens (Figuur 52), dan merken we daar effectief een daling van de gemiddelde concentratie vanaf de maand juni 2021. Eén van de gevolgen van het gebruiken van deze historiserende nieuwe houten ramen, is dat je ze niet in een kipstand kunt zetten.

Figuur 52. CO₂-concentratie in de slaapkamer. (©WTCB)

in de badkamer in combinatie met het controleren van luchtlekken te komen tot een verhoogd ventilatievoud van de slaapkamer en daardoor een betere luchtkwaliteit. De afvoer zou vraaggestuurd kunnen zijn en bv. werken met een CO₂-sensor in de slaapkamer of een RV-sensor in de badkamer of de keuken. Voor aanvoer kan gerekend worden op lucht die in de hal toegevoerd wordt en via de spleet onder de deur de slaapkamer binnenkomt.

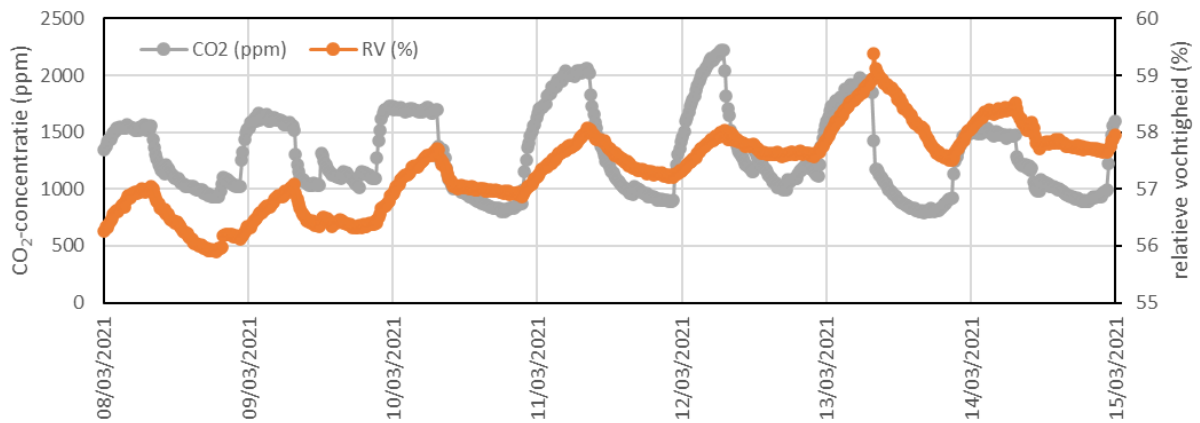
Figuur 53. Verloop van de CO₂-concentratie en de relatieve vochtigheid (RV) tijdens een willekeurige week in maart 2021. (©WTCB)

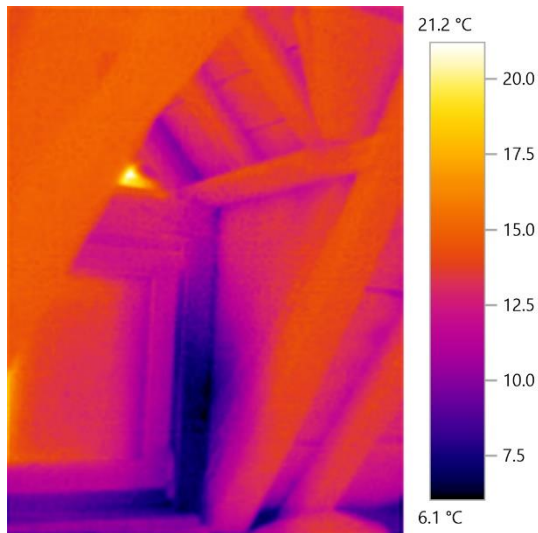
Een opname van de binnenkant van dezelfde dakkapel bevestigt de lokale problemen, die vooral te wijten zijn aan luchtlekken. Luchtlekken en koudebruggen nemen we ook waar bij de aansluiting van het dak tegen het opgaand metselwerk van de gemene muur en de aansluiting tussen het dak en de voor- en achtergevel (Figuur 62).

Figuur 61. Binnenkant van de dakkapel aan de voorgevel. (©WTCB)

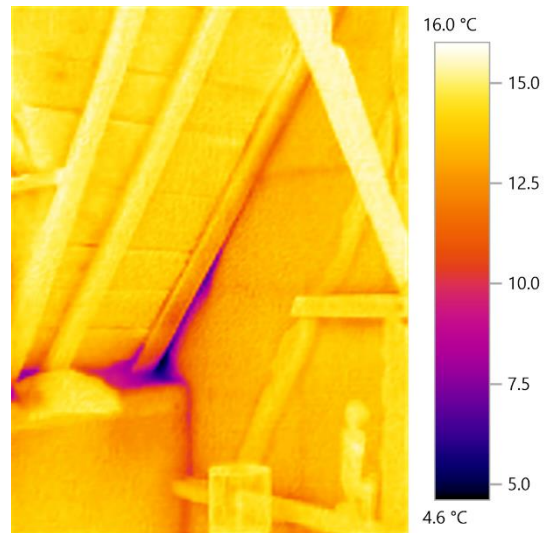
Figuur 62. Aansluiting van het dak met de voorgevel en de gemene muur. (©WTCB)

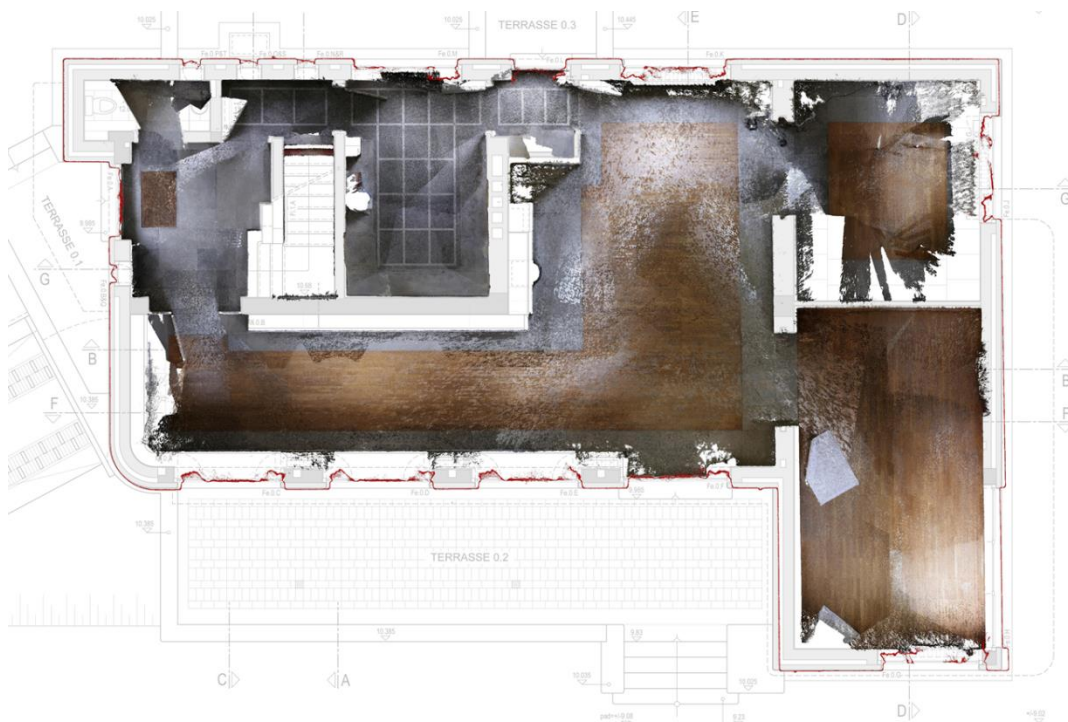
Figuur 74. Plan van het gelijkvloers met een overgelegde laat op basis van de puntenwolk. Ter hoogte van het atelier (rechts op de figuur) is er een afwijking tussen de scans en de plannen. (©WTCB)

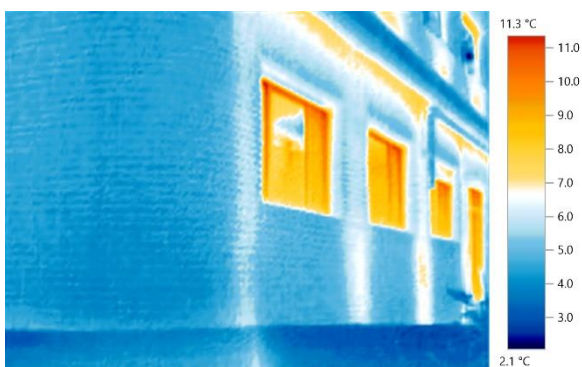
Figuur 75. Gevel van de bibliotheek: koudebruggen ter hoogte van de leidingenkokers en betonnen lateien boven de ramen (30-01-2018) (©WTCB)

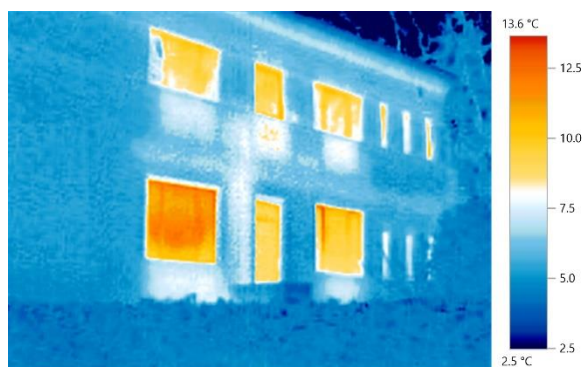
Figuur 76. NO-gevel toont horizontale structurele koudebruggen t.h.v. de vloeren en het plat dak, de vlakken waarachter radiatoren aanstaan en verticaal de locatie van stijgleidingen (30-01-2018) (©WTCB)

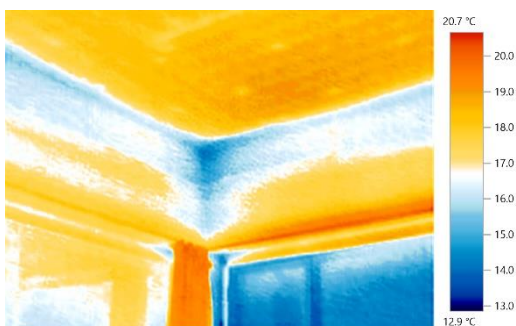
Figuur 77. Oostelijke hoek van het atelier: combinatie van structurele en geometrische koudebrug t.p.v. betonnen latei die boven de rolluikkasten zit (30-01-2018) (©WTCB)

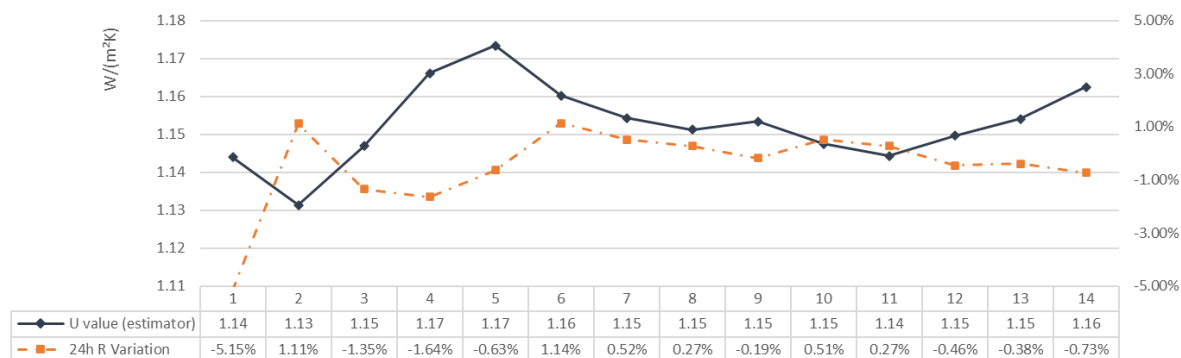
meting te doen op de noordoostelijke buitenmuur van de eetkamer in het midden van de muur op ongeveer 1m hoogte. De procedure volgt de Europese norm EN ISO 9869-1. De meetperiode duurde van 10 tot 25 februari 2018. Zoals te zien is in de figuur, is de U-waarde ongeveer 1.15 W/m²K. Ter vergelijking: theoretisch zou je van een massieve muur van 30 cm baksteen een waarde van ongeveer 1.7 W/m²K verwachten, wat heel wat slechter is. Als je volgens dezelfde methode (zoals in EPB-berekeningen) een luchtsponw inrekenet, kom je uit rond 1.2 W/m²K, wat dicht aanleunt bij de gemeten waarde. Stel dat men zou kiezen voor het navullen van de spouw met een isolatiemateriaal met lambda-waarde 0.6 W/mK, dan zou de U-waarden kunnen dalen tot 0.7 W/m²K. Dat is uiteraard veel beter, maar nog steeds hoger dan de richtwaarde 0.55 W/m²K voor renovatie die we terugvinden in de EPB-regelgeving (maximale U-waarden volgens EPB-besluit vanaf 2018).

Figuur 79. Resultaat van de metingen van de U-waarde op de on-geïsoleerde spouwmuur van de eetkamer. (©WTCB)

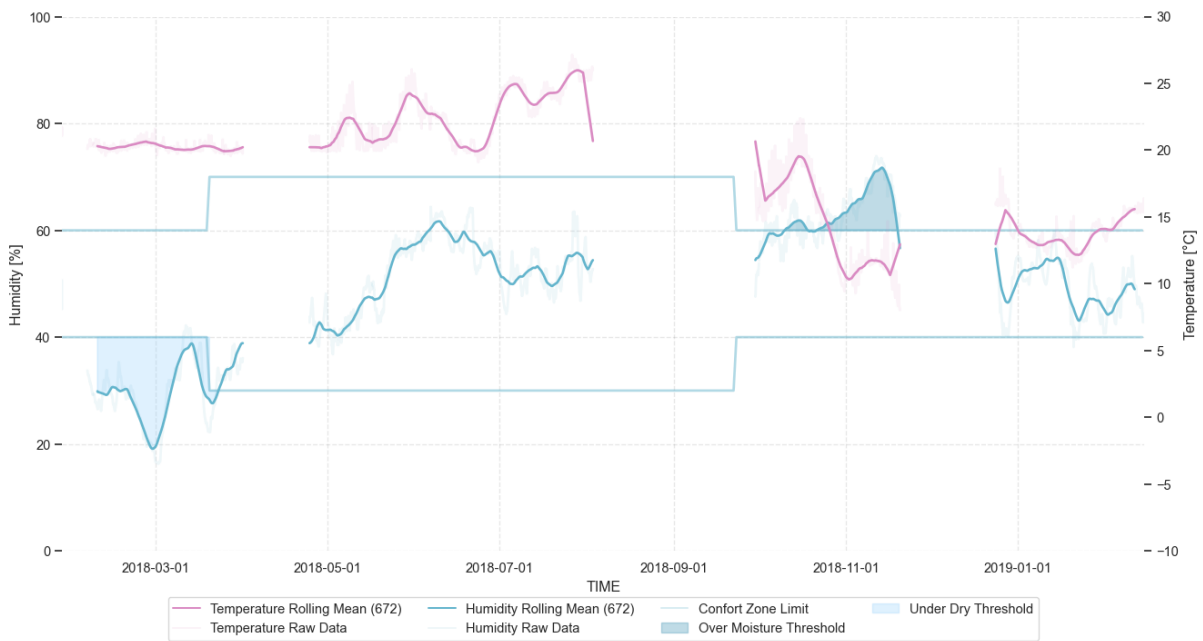
In de winter is er duidelijk een risico is op zeer lage waarden van de RV doordat de ruimte verwarmd wordt en de luchtdichtheid niet zo goed is. De situatie is enigszins vertekend, omdat er bij normaal gebruik wel vochtproductie is door de bewoners, maar het is zeker een relevant gegeven voor de conservering van het interieur.

Figuur 80. Temperatuur en relatieve vochtigheid in de living: ogenblikkelijke en weekgemiddelde waarde. (©WTCB)

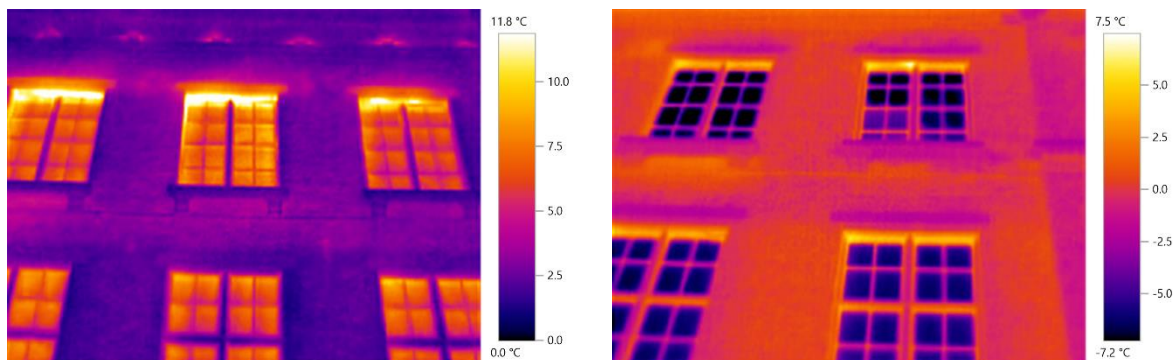
temperatuur tussen 2 en 4°C staat, staat het glas op een temperatuur van 7 tot 10°C. De stellinggaten bovenaan de gevel zijn duidelijk zichtbaar als koudebruggen.

Als we dan kijken naar de nieuwe toestand (2021), dan lijkt het of het glas veel kouder is dan de muur: -6 tot -5°C versus 0 tot 2.5°C. Dat is echter niet realistisch en in de eerste plaats te wijten aan de sterke reflectie van het nieuwe glas. Visueel merk je in Figuur 88 dat het glas sterk spiegelen is voor zichtbaar licht. Dit is waarschijnlijk het resultaat van een coating die een deel van het UV en van het zichtbaar licht weerkaatst. Die kan eventueel gecombineerd zijn met een IR-reflecterende laag om warmte-uitwisseling door straling te verminderen. In ieder geval is de reflectie in de rechter foto klaarblijkelijk zo sterk, dat we voornamelijk de koude stralingstemperatuur van de hemel gespiegeld zien, en dus geen uitspraak kunnen doen over de temperatuur van het glas.

Figuur 99. IR-beeld van de voorgevel met zicht op enkele ramen van de 1^{ste} en 2^{de} verdieping: links vóór de vervanging van de ramen (2017) en rechts na de vervanging van de ramen (2021). (©WTCB)

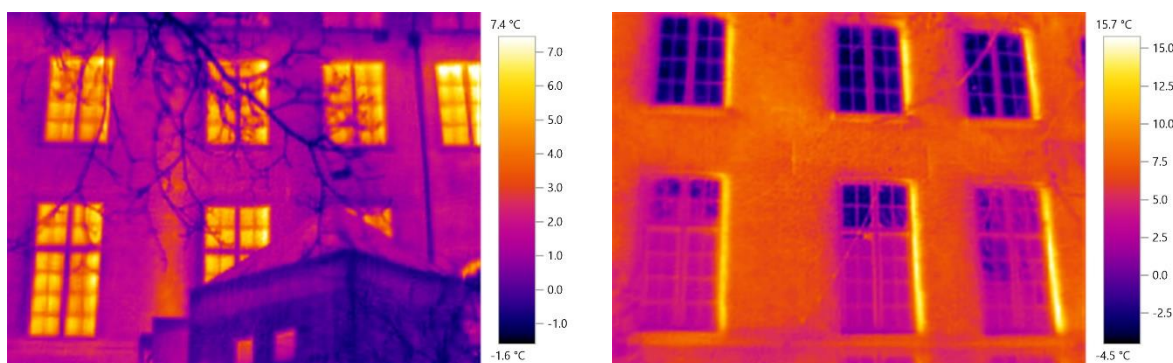
Eenzelfde ogenschijnlijke tegenstelling zien we bij de achtergevel. In het rechterbeeld van Figuur 100 zie je duidelijk dat de kleur van het nieuwe vensterglas grotendeels bepaald wordt door de reflectie en dus niet door de temperatuur van dat glas zelf. Dat de ramen thermisch goed presteren is duidelijk, aangezien de oppervlaktetemperatuur binnen van zowel het glas als de profielen nauwelijks lager ligt dan die van de lucht (Figuur 101.). Ook hier is reflectie wellicht van een zeker belang: getuige de zichtbare fotograaf. De zones van de ramen zijn ook steeds voorzien van een gietijzeren radiator, waarvan het oppervlak ongeveer 45°C warm is. De muurvlakken tussen de ramen zijn kouder, aangezien ze niet geïsoleerd zijn (Figuur 101 rechts).

Figuur 100. IR-beeld van de achtergevel: links vóór de vervanging van de ramen (2017) en rechts na de vervanging van de ramen (2021). (©WTCB)

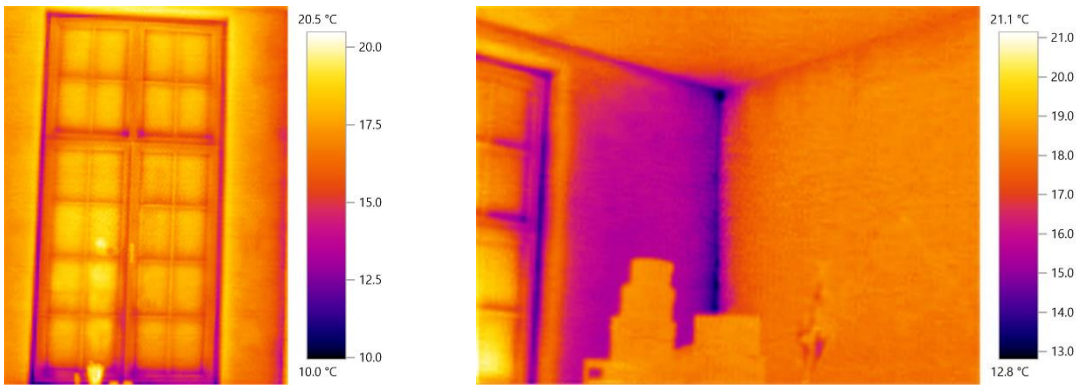
Figuur 101. IR-beelden na renovatie binnen op de 1^{ste} verdieping van een raam in de voorgevel en een hoek met een kopse muur. (©WTCB)

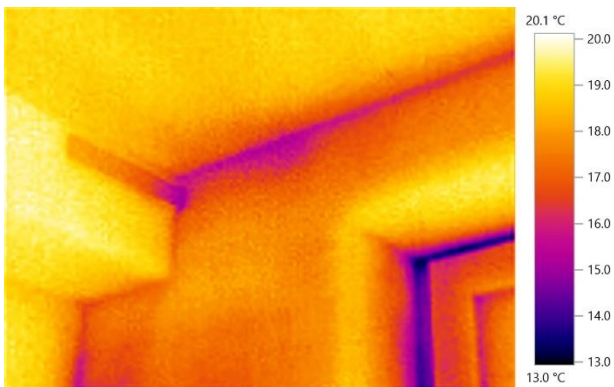
Net als bij andere projecten, merken we dat muurankers lokale koudebruggen zijn (Figuur 102). In de omstandigheden die we gemeten hebben, is er echter geen sprake van gevaar op condens.

Figuur 102. Muuranker op de 2^{de} verdieping in de voorgevel, toestand na renovatie. (©WTCB)

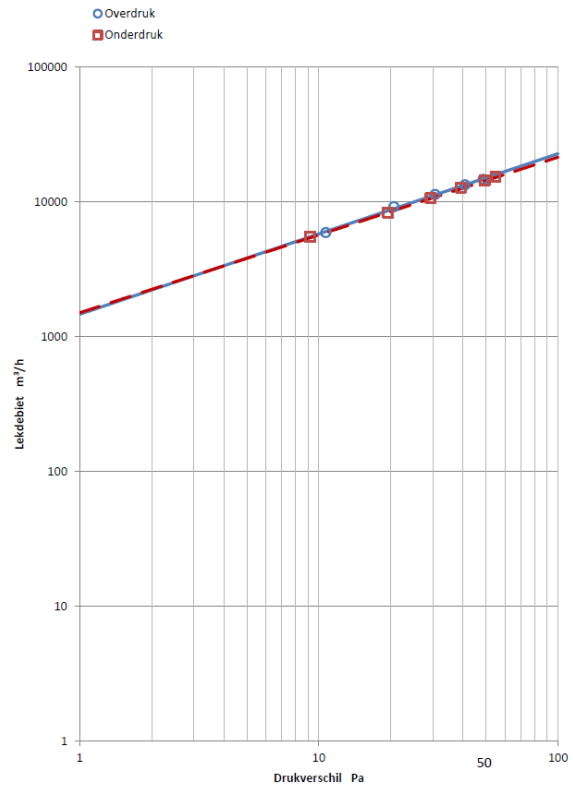
De resulterende meetpunten van het lekdebiet in zowel overdruk als onderdruk zijn weergegeven in Figuur 104. De twee gefitte lijnen liggen mooi op elkaar. Het gemiddelde lekdebiet bij 50 Pa drukverschil (q_{50}) bedraagt 14 730 m³/u. Rekening houdend met het grote binnenvolume van 1672 m³, betekent dit een ventilatievoud n_{50} van 8.81 1/u.

Figuur 104. Meetpunten van het lekdebiet in functie van het drukverschil in overdruk en onderdruk. (©WTCB)

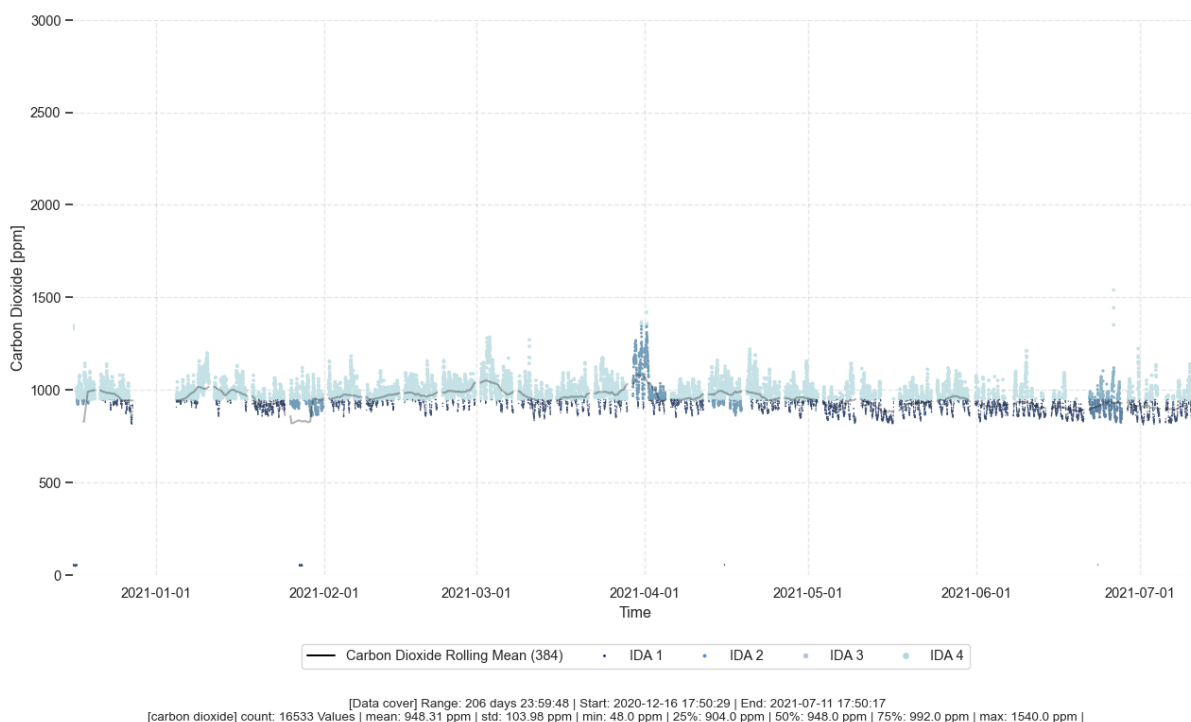
Wat betreft de luchtkwaliteit in de oudersslaapkamer, kunnen we stellen dat die goed is, afgaande op de meting van de CO₂-concentratie (Figuur 114). Ondanks de afwezigheid van een ventilatiesysteem, zorgen het grote luchtvolume, de ventilatie met het dakraam en de in- en exfiltratie door luchtlekken voor een afdoende verversing van de lucht.

Figuur 114. CO₂-concentratie in de ouderslaapkamer en -badkamer. (©WTCB)

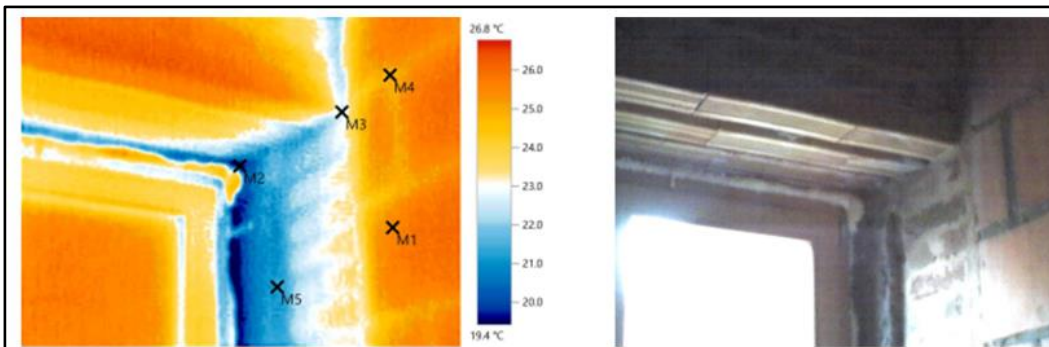
Figuur 120. Lokale koudebrug aan aansluiting van een raam in zone A (woning 6), waar geen binnenisolatie is toegepast (©WTTCB)

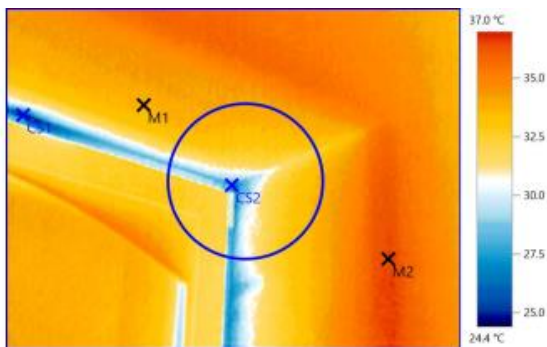
Figuur 121. Raamaansluiting in woning 5 (reflecterende verf) (©WTTCB)

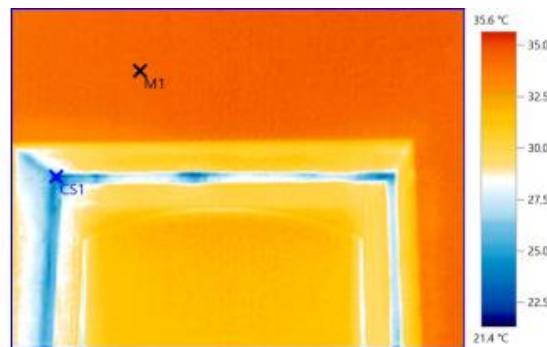
Figuur 122. Raamaansluiting in woning 4 (PUR binnenisolatie) (©WTTCB)

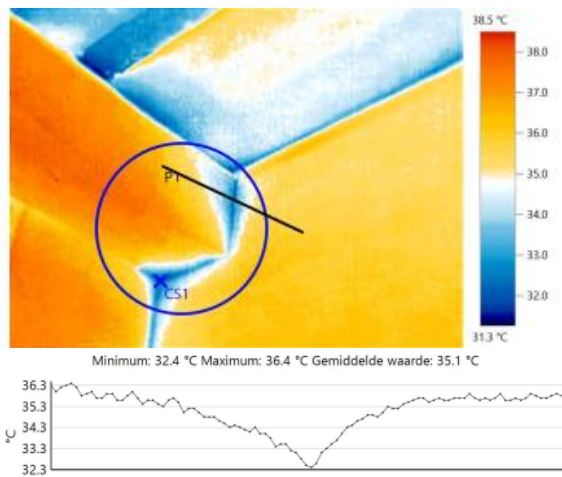
Ter plaatse van de oplegging van de balken in de buitenmuren lijkt de koudebrug minder uitgesproken in het geval waar binnenisolatie is toegepast (Figuur 123 versus Figuur 124). Ook hier geldt de opmerking dat verschillen in luchtdichtheid een invloed kunnen hebben.

Figuur 123. Balkkop in woning 5. CS1 = 31.7°C; onderaan het warmteprofiel P1. Mogelijk speelt hier ook een probleem van luchtlekken mee. (©WTCB)

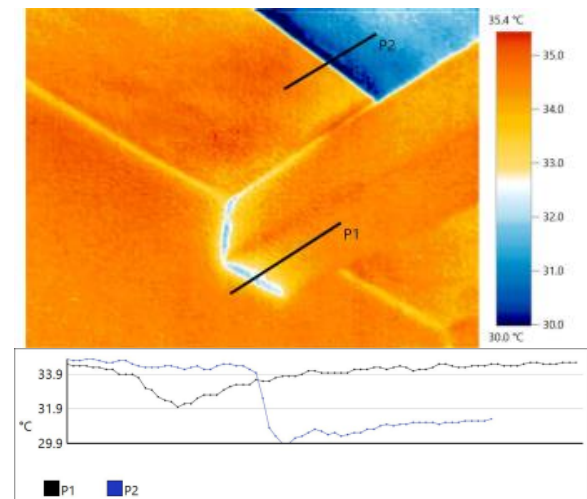
Figuur 124. Balkkop in woning 4 (met binnenisolatie), met warmteprofielen van de aansluiting met de muur en de rand van de retourisolatie. (©WTCB)

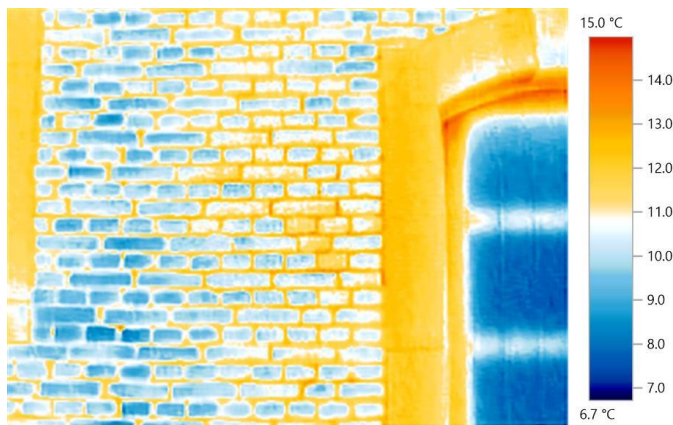
In de opnames van de buitenkant merken we op heel wat plaatsen het effect van de verschillende thermische eigenschappen van de materialen (Figuur 125). Het is evident dat de natuursteen een hogere warmtegeleiding en capaciteit heeft dan de baksteen en de mortel, en dat het hout een lagere geleiding en capaciteit heeft. Het contrast tussen baksteen en voeg heeft wellicht te maken met het feit dat de voeg dieper ligt en dus enerzijds iets dichterbij het warme binnenklimaat en anderzijds beschermt voor wind en dus ook minder sterk beïnvloed door het buitenklimaat (lagere lokale overgangscoefficiënt voor convectie).

Figuur 125. Contrast tussen de verschillende materialen aan de buitenkant: baksteen, voeg, natuursteen, houten deur. (©WTCB)
