Broeikasgasreducties realiseren in erfgoedgebouwen

Resultaten van het Vlaams Klimaatfondsproject “Gespecialiseerde energieconsulenten voor Onroerend Erfgoed” (2015-2021)

Agentschap
Onroerend
Erfgoed

Onderzoeksrapporten agentschap Onroerend Erfgoed nr. 258

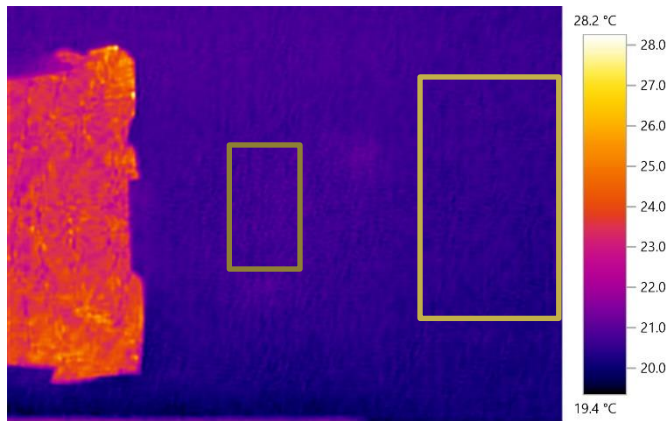
De opnames geven ons ook een indicatie over de eigenschappen van de zogenaamde 'lage emissiviteit'-verf. Is die nu echt lager of berust die veronderstelling op een misverstand? Om dat te onderzoeken hebben we in 2021 een meting gedaan in woning 3 waarbij we enerzijds de muur zelf hebben gemeten en tegelijk ook aluminium folie, papiertape en gewoon papier die erop aangebracht waren (Figuur 126). Op dat moment gaf de thermostaat 23.0 °C aan en maten we een werkelijke oppervlaktetemperatuur van 19.1 °C. We kunnen aannemen dat de opgekleefde dunne materialen een gelijkaardige temperatuur als de muur aannemen, wellicht iets lager. Van het aluminium kunnen we veronderstellen dat het 100% reflecteert en dus emissiviteit 0 heeft. De gemeten waarde van het aluminium is dus de feitelijke gereflecteerde temperatuur, een gemiddelde van de oppervlaktetemperaturen in de kamer. Kijken we naar de tape en het matte papier, waarvan we kunnen veronderstellen dat de emissiviteit rond 0.95 ligt, dan zien we geen significant verschil met de muur. Dat wil zeggen, aangezien de temperatuur quasi gelijk is, dat de emissiviteit van de muurverf ook ongeveer 0.95 moet zijn.

Figuur 127. Thermisch beeld met links aluminium folie, in het midden papiertape en rechts een blad wit (gerecycleerd) papier. De tape en het papier geven geen merkbaar kleurverschil met de muurverf. Parameters: gereflecteerde temperatuur 21°C en emissiviteit 0.9. (©WTCB)

We hebben ook andere beelden geanalyseerd op zoek naar een duidelijke indicatie van de werking van de reflecterende verf en we hebben die helaas nergens gevonden. We moeten dus concluderen dat alle verven waarschijnlijk gelijkaardige eigenschappen hebben op dat vlak. Vermoedelijk heeft de toegepaste verf dus emissiviteit 0.91, een getal dat vermeld staat in de fiche, en dat in de lijn ligt van de waarden voor gewone matte muurverf (0.9 tot 0.95). We kunnen de mogelijkheid niet uitsluiten dat er tussen 2017 en 2021 bepaalde delen overschilderd zijn met standaard muurverf, maar daar hebben we geen indicaties over gekregen.

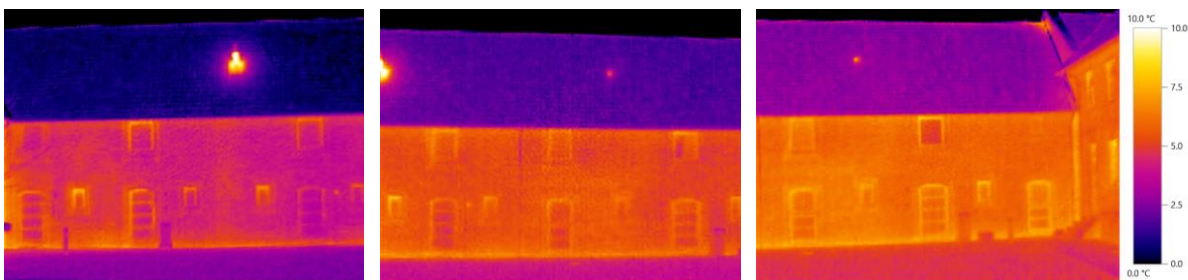
De tweede reeks metingen was vooral toegespitst op het identificeren van koudebruggen en lokale problemen op het moment dat de gebouwen al in gebruik zijn. In Figuur 128 en Figuur 129 zijn de gevels aan de koerzijde en de tuinzijde weergegeven. Aan de koerzijde zijn geen frappante koudebruggen te zien. Het is duidelijk dat de daken veel beter geïsoleerd zijn dan de muren, hoewel de temperatuur van het dak wellicht wat onderschat wordt door de te scherpe observatiehoek. De rookgasafvoer van de verwarming is duidelijk zichtbaar, net als de afvoeropening van de ventilatie. In het linkse beeld tekent zich een kopse muur af die een geometrische koudebrug vormt.

Figuur 128. Thermische beelden van de gevel aan de koer: van links naar rechts woning 6, 5 en 4. Aan de rechterkant, in de andere gevel twee traveeën van woning 2. (©WTCB)

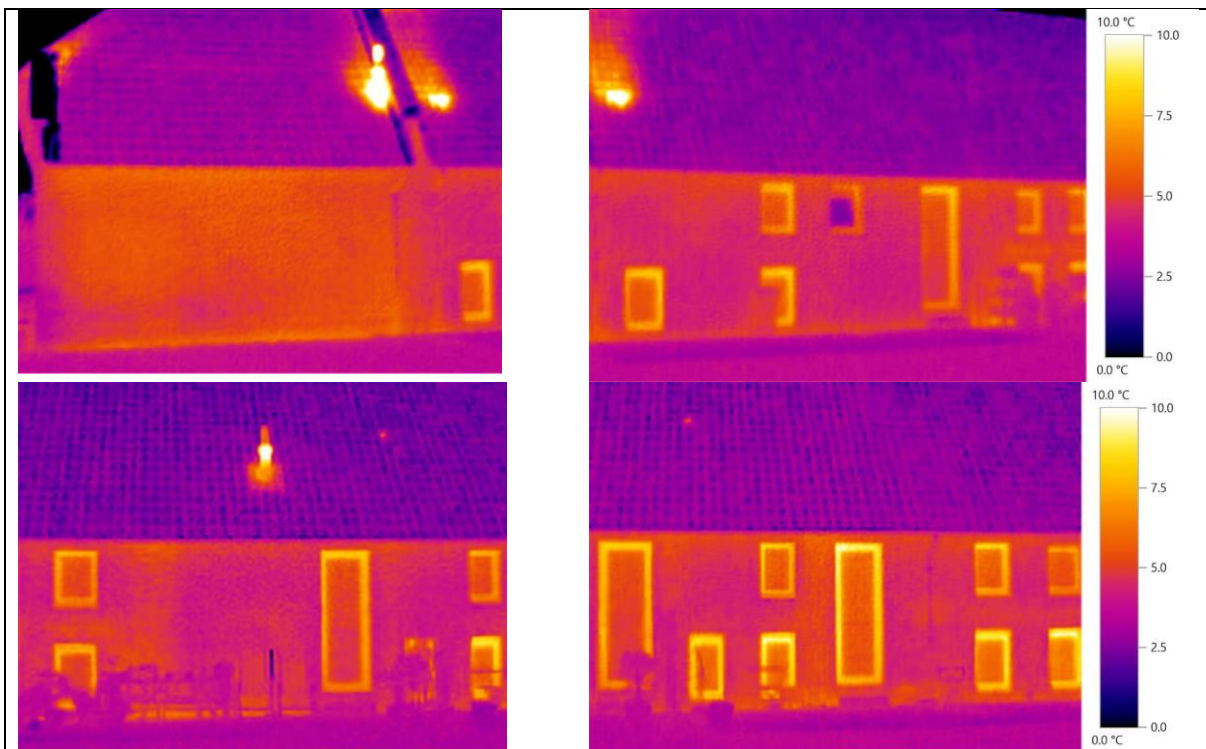
Aan de tuinzijde (Figuur 129) valt wel op dat woning 3 (links) duidelijk iets warmer is dan de andere: dat heeft te maken met de nogal hoge binnentemperatuur daar en het ontbreken van binnenisolatie. De noordboom van het dak aan het wolfseind vertoont een koudebrug. De aluminium raamprofielen hebben een afwijkende emissiviteit en kunnen dus moeilijk beoordeeld worden. Het glas overigens ook, aangezien het vrij sterk reflecteert. Schouwen en ventilatieopeningen tekenen zich af, maar er zijn geen uitgesproken koudebruggen.

Figuur 129. Van linksboven naar rechtsonder: thermische beelden van de tuingevel, met woningen 3, 4, 5 en 6. (©WTCB)

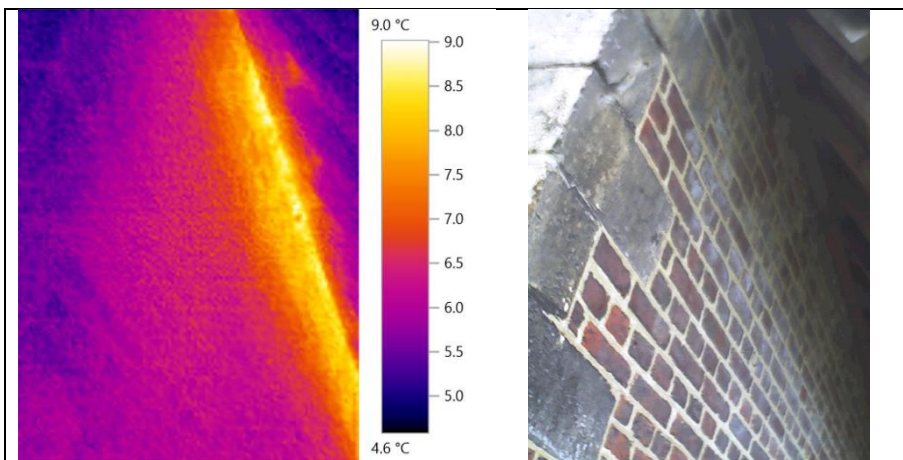
Koudebruggen vinden we wel terug bij de aansluiting van het dak op de muur. In Figuur 130 is duidelijk dat de lokale temperatuur daar 3 tot 4°C hoger is dan in het vlak van de muur.

Figuur 130. Warmteverlies bij de aansluiting tussen de dakoversteek en de muur. (©WTCB)

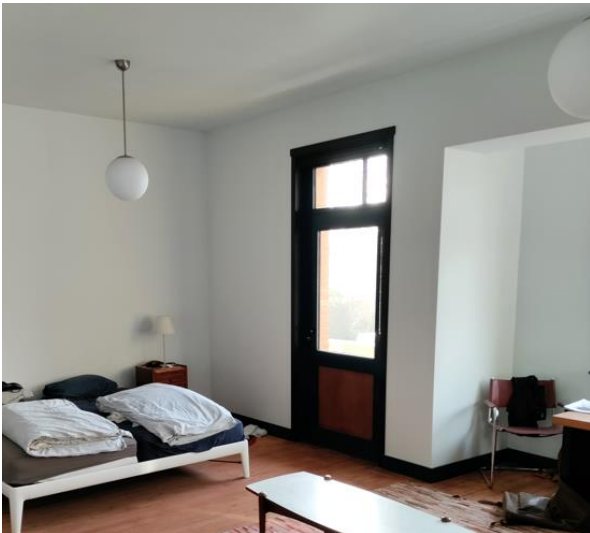
Op de eerste verdieping aan de voorgevel is een gedeelte van de muur geïsoleerd: op de beide muren grenzend aan het balkon werd 3 tot 4 cm XPS gekleefd aan de binnenzijde. Dit was een koude muur die aanleiding gaf tot comfortproblemen. Ter plaatse van de aansluiting van de luifel was er vermoedelijk ook een koudebrug.

Figuur 141. Twee muren van het balkon, die aan de binnenzijde geïsoleerd zijn. De isolatie is doorgetrokken op de balk. (Foto: WTCB)

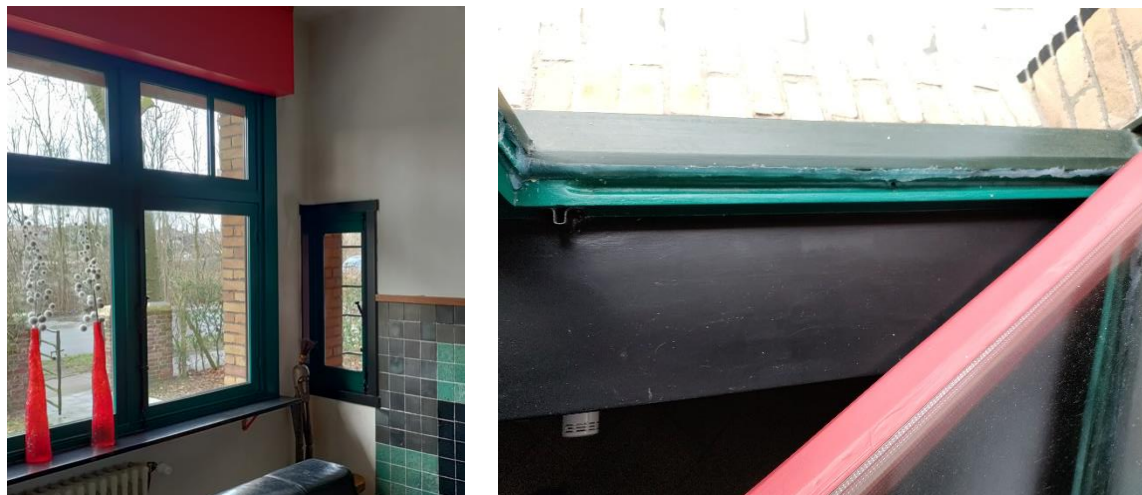
Volgende elementen van het buitenschrijnwerk zijn nog origineel: het grote raam van de living in de voorgevel, het kleine raampje daar net naast, de voordeur en de garagepoort. In het raam in de voorgevel is het glas vervangen door dun dubbel glas waarvan het buitenste blad getrokken is. Deze nieuwe beglazing heeft een U-waarde van $2.0 \text{ W/m}^2\text{K}$.

Figuur 142. Groot en klein raam vooraan in de living. Het glas van het grote raam is vervangen door dun dubbel glas. Er is een tocht dichting voorzien in siliconen, aangezien het niet mogelijk was om een tochtstrip in te brengen. (Foto's: WTCB)

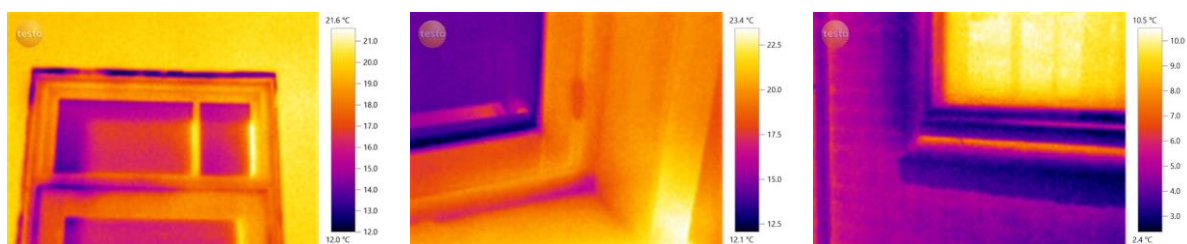
wat warmteverlies vertoont. Dat is zichtbaar aan de binnenkant, maar ook aan de buitenkant (Figuur 143).

Figuur 143. Drie opnames van aansluitingen van het origineel schrijnwerk, waarbij warmteverliezen zichtbaar zijn aan de dagkanten binnen (links en midden), aan de randen van opengaande vleugels (links) en tussen de gemetste raamdorpel en de onderregel van het raamkader (rechts). (©WTCB)

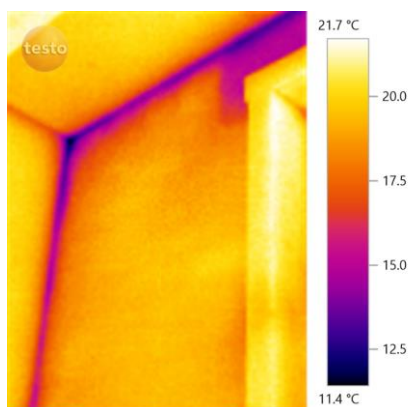
De betonnen lateien zijn structurele koudebruggen, zoals blijkt uit Figuur 144. Zelfs al is er geen spouw aanwezig (die kortgesloten zou worden door de latei), dan nog is het binnenoppervlak van zo'n latei een stuk kouder door het feit dat beton een betere warmtegeleider is dan metselwerk.

Figuur 144. Structurele koudebrug ter plaatse van de betonnen latei boven het raam, met daarnaast in de ribben van de erker een geometrische koudebrug. (©WTCB)

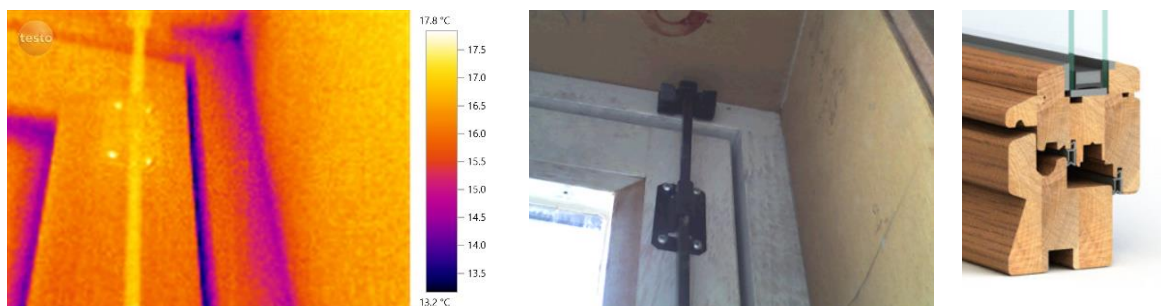
Figuur 145. Detail van de aansluiting van een nieuw raam naar historisch model: door de afwezigheid van een derde slag (vergelijk met het hedendaagse profiel rechts) en de historische sluiting, is een koudere zone zichtbaar in de spleet. Opname februari 2019. ((©WTCB)/ bron foto rechts: <https://www.emacbelgium.be/nl/ramen/hout/linea/profiel-68mm>, 28-07-2021)

Die twee aspecten die eigen zijn aan schrijnwerk naar historisch model, leiden tot lichtjes koudere plaatsen bij de aansluiting (Figuur 145). Het gaat hier dus niet om een fout of gebrek, maar om de logische consequenties van een ontwerpkeuze.

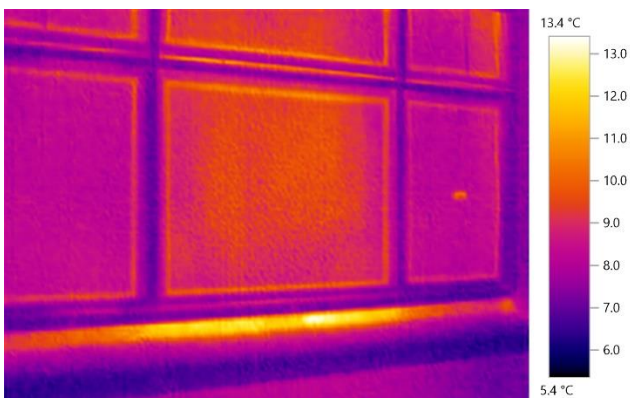
Wel blijven een aantal punctuele problemen. De aansluitingen op de schuin gemetste dorpels is daar het meest opvallende van (Figuur 147). Dit detail is wellicht ofwel in het originele ontwerp niet optimaal uitgewerkt, ofwel is het niet optimaal uitgevoerd bij de bouw. Het zijn uiteraard ook sterk blootgestelde plaatsen: de voegen krijgen veel vocht te verwerken. Op die specifieke plaats lijken enkele bakstenen lichtjes verschoven, misschien door lokaal opvriezen van de voegen. Aangezien het raam daar niet verwijderd is, kon dit ook moeilijk verholpen worden, tenzij door van binnenuit de luchtdichtheid te proberen verbeteren.

Figuur 147. Koudebrug onderaan het originele raam in de voorgevel op het gelijkvloers (opname 2017). (©WTCB)

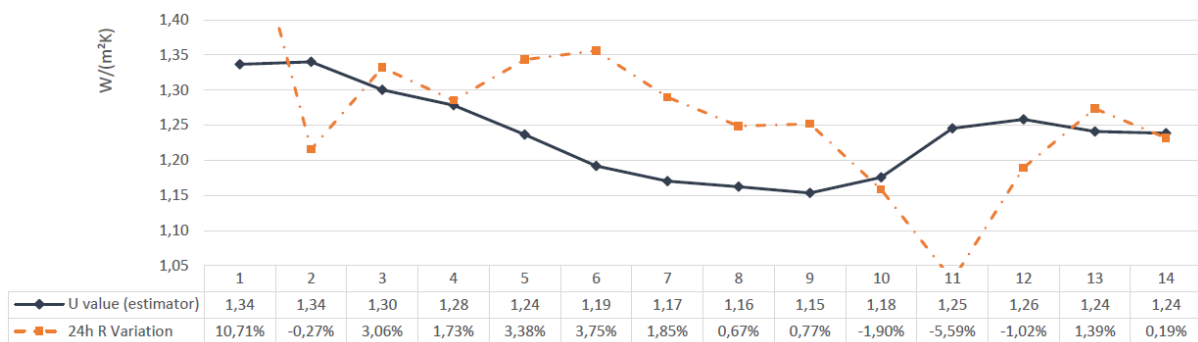
De resultaten zijn weergegeven in grafiekvorm in Figuur 151. Gemiddeld verliest de muur dus 1.23 W warmte-energie per vierkante meter en per graad temperatuurverschil. Een eenvoudige handberekening met richtwaarden voor de lambda-coëfficiënten en een op literatuur gebaseerde warmteweerstand voor de spouw, levert 1.27 W/m²K, terwijl de veronderstelling van een continue muur zonder luchtspleet 1.58 oplevert. Heeft de muur toch geen spouw, dan kan de goede score te wijten zijn aan de droge toestand (en daardoor betere lambda dan de norm suggereert), het feit dat de steen op zich een lagere lambda heeft dan wat uit norm-tabellen naar voren komt, en het feit dat niet alle voegen perfect gevuld zijn.

Figuur 151. Resultaten van de U-waardemeting die loopt over 14 dagen. Het gemiddelde resultaat van dag 2 tot dag 14 is 1.23 W/m²K. (©WTCB)

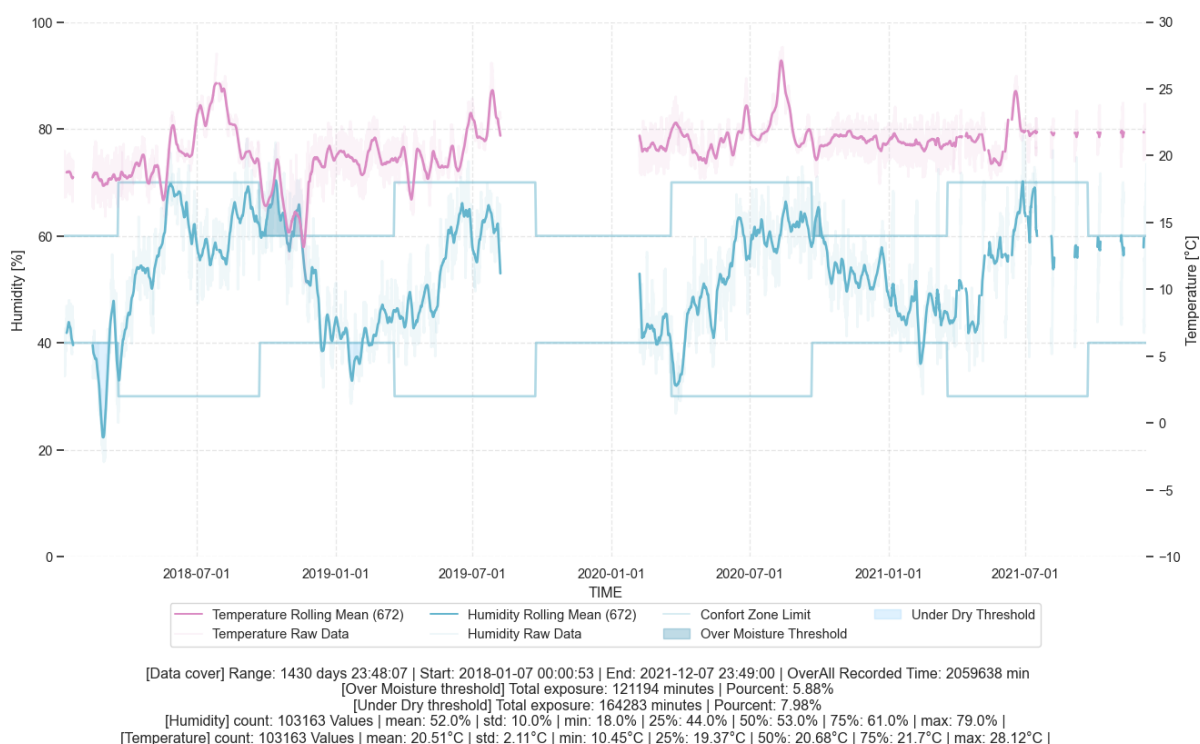
De resultaten zijn grafisch weergegeven in Figuur 153 tot Figuur 162. In de leefruimtes wordt globaal een goede comforttemperatuur gehaald. In de keuken ligt die tijdens de winter iets lager. Zoals verwacht met een beperkte luchtdichtheid, zakt de relatieve vochtigheid in de verwarmde leefruimtes tijdens de winters behoorlijk laag.

Figuur 153. Temperatuur en relatieve vochtigheid in de living: ogenblikkelijke en weekgemiddelde waarde. (©WTCB)

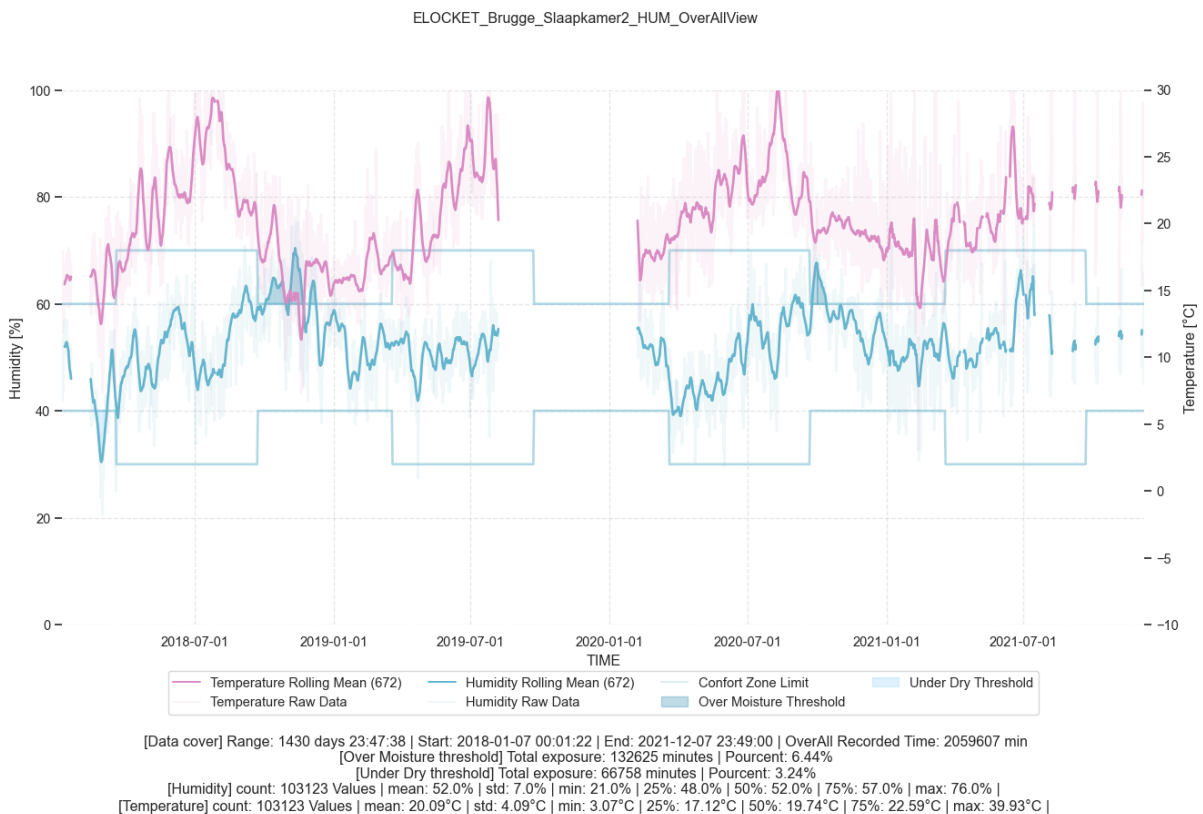
Wel merken we dat de zeer lage waarden van begin 2018 in de daaropvolgende winters niet meer voorkomen: mogelijks heeft de vervanging van het schrijnwerk tot deze verbetering geleid. In de slaapkamer en vooral op de zolder is het probleem van oververhitting in de zomer reëel.

Figuur 161. Temperatuur en relatieve vochtigheid in slaapkamer 2 (de zolder): ogenblikkelijke en weekgemiddelde waarde. (©WTCB)

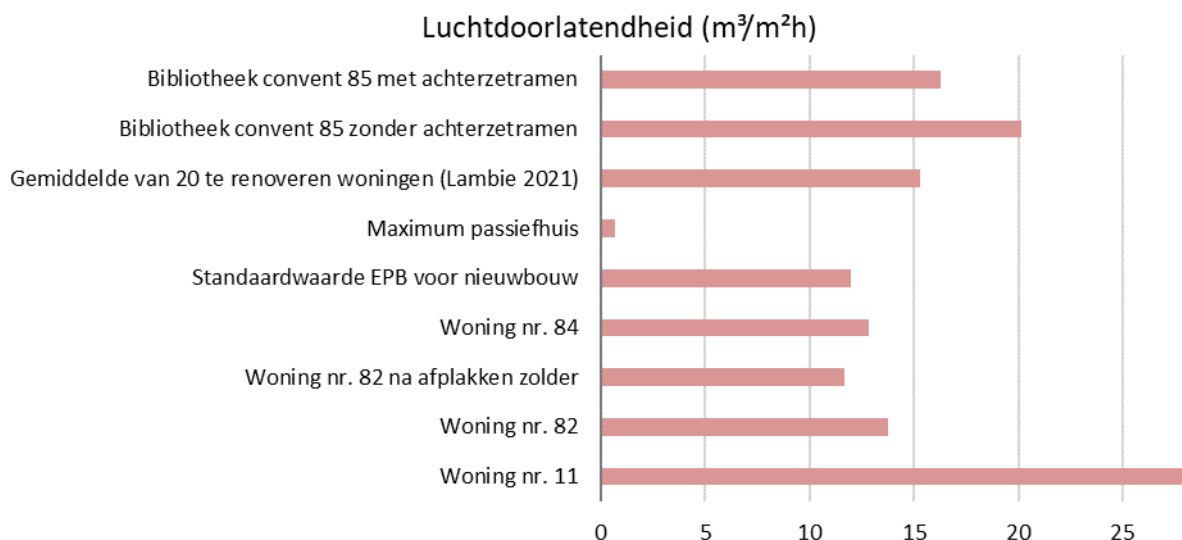
Figuur 176. Meetresultaten van de luchtdoorlatendheid van de gebouwschil bij 50 Pa drukverschil voor de drie gemeten woningen en voor de bibliotheek van convent 85, weergegeven samen met een aantal referentiewaarden uit regelgeving en literatuur. (©WTCB)

Globaal is de luchtdichtheid niet goed, wat ook te verwachten valt op basis van simpele observatie en de klachten over tocht. Bij de berekening van het verliesoppervlak en het beschermde volume werden kelders, zolders en tuinbergingen niet meegerekend. De delen van de aanbouw die verbonden zijn met de woonruimtes wél. Woning nr. 11 is een uitschieter: de verklaring daarvoor kan zijn dat de deur naar de zolder lek is en dat het dak geen onderdak heeft, in tegenstelling tot dat van de andere twee woningen. In het algemeen wordt vermoed dat deuren of luiken naar kelders en zolders en andere aangrenzende ruimtes problematisch zijn, wat trouwens ook is aangetoond bij nieuwbouw (Laverge 2014). In woning 82 heeft men geprobeerd om de invloed van het zolderluik in te schatten, door de proef te herhalen na het afplakken. Er werd daarbij een verbetering van 17% gemeten.

Ondanks de matige score, kan wel gesteld worden dat woningen nr. 82 en 84 niet veel slechter of beter presteren dan de zogenaamde 'waarde bij ontstentenis' die standaard in de EPB-berekening wordt gebruikt voor woningen waar geen meting werd uitgevoerd, en zelfs iets beter dan gemiddelde van 20 te renoveren woningen die gemeten zijn in het kader van een recent doctoraatsonderzoek (Lambie 2021). Nieuwbouwwoning zijn gemiddeld wel veel luchtdichter.
