Duurzaam beheerplan – oeverbeheer getijdennatuur Zeeschelde

Schorrand- en slikbeheer van de Boven-Zeeschelde

Gunther Van Ryckegem, Alexander Van Braeckel en Van den Bergh Erika

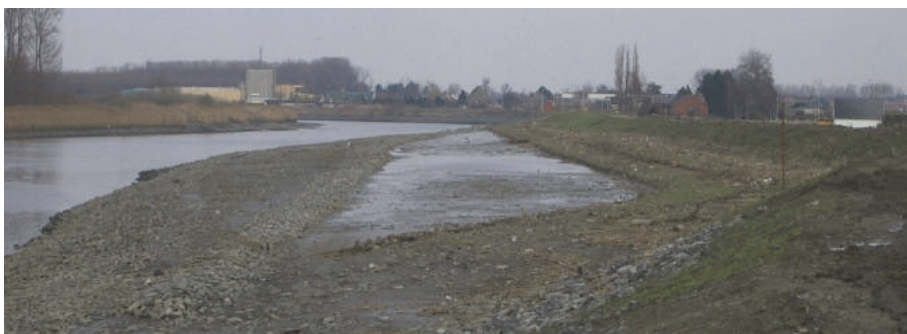
Figuur 2-6. Dijkherlegging aan Paddebeek met alternatieve verdediging van het dijklichaam met perkoenpalen en wilgenteenbussels. De helling van het nieuwe slik en schorgebied is verdedigd met restanten van het oude dijklichaam (maart 2004).

In de Boven Zeeschelde werd slecht bij twee projecten met een zachtere variant afgeweken van het het typedwarsprofiel: langs het traject Heusden-Melle en aan de dijkverlegging van Paddebeek tot Schoonaardebrug. In het traject Melle-Heusden, waar geen scheepvaart was, werd bij wijze van proef geen enkele verdediging of aanplanting aangebracht en ontwikkelden de oevers succesvol tot functionele slikken en schorren. Aan de dijkherlegging van Paddebeek werd het dijklichaam achter het nieuw gerealiseerde slik en schorgebied niet met breuksteen maar met perkoenpalen en wilgenteenbussels verstevigd (Figuur 2-6).

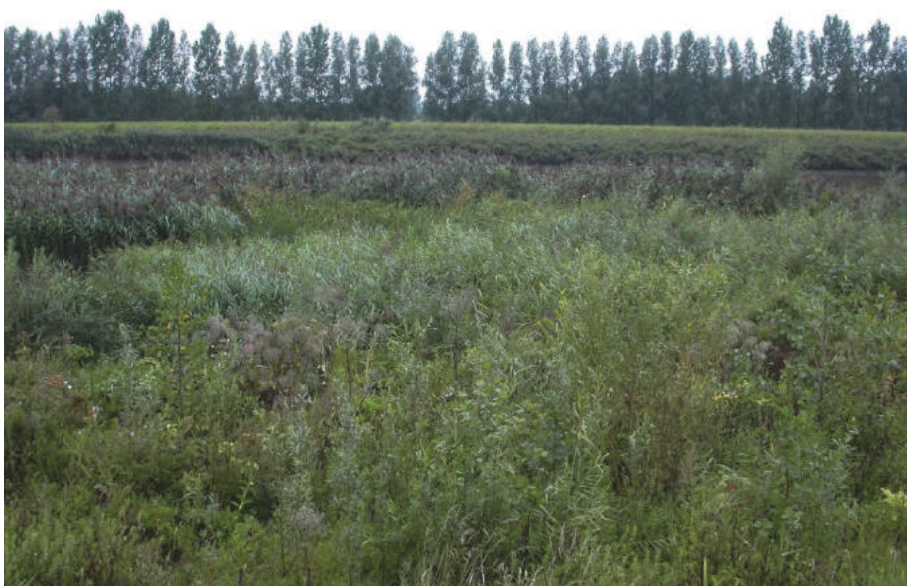
Figuur 2-7. De vegetatie in het nieuw aangelegde gebied Paddebeek buffert de hydraulische druk op het dijklichaam (september 2006).

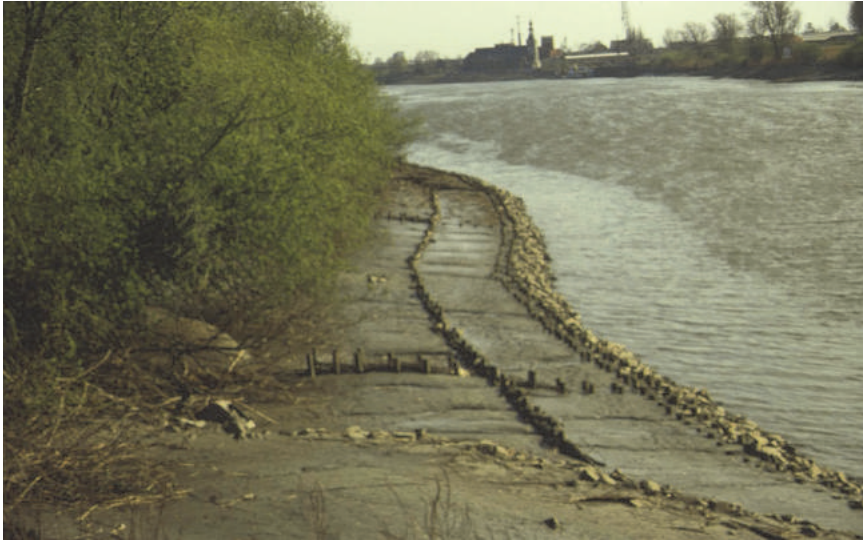
Figuur 2-8: alternatieve schorrand verdediging aan het Groot Schoor van Hamme.

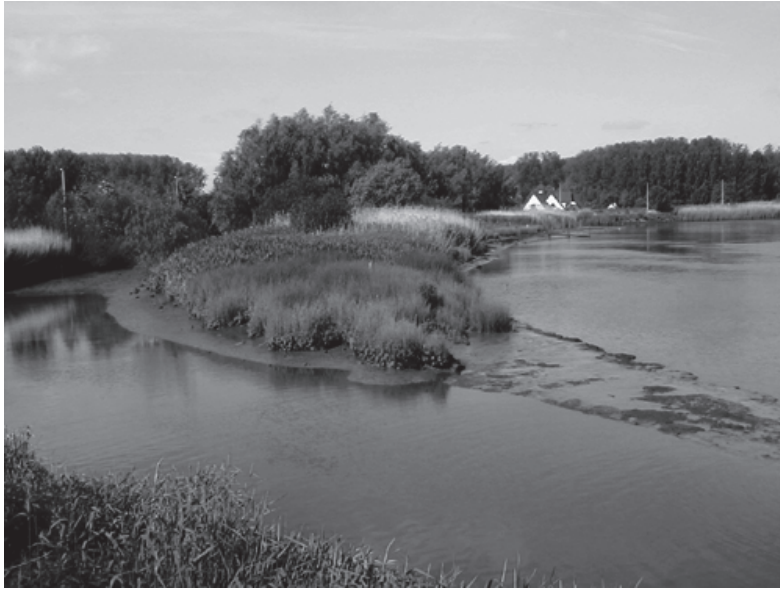
Figuur 2-9. Biezenaanplant te Appels

Biezen kwamen vroeger algemeen voor langs de Zeeschelde. Van nature zijn ze de eerste kolonizers van onbegroeid slik: door hun dicht wortel- en rhizomennet zijn ze in staat het slik te fixeren en tevens bevorderen ze opslibbing zodat ze het milieu voorbereiden voor andere schorsoorten. Daar waar de overgang slik-schor geleidelijk is kan biezenaanplant een alternatieve methode zijn om de erosie van slikken tegen te gaan en de vorming van jong schor te bevorderen. Een aantal experimenten werden uitgevoerd aan het schor van Appels en aan het schor van Vlassenbroek. In de Schelde kunnen biezten slechts over een smalle strook, net onder GHW standhouden. Deze beperking in ruimte heeft te maken met de grote getij amplitude en de steile helling van de oevers. In de lagere zone is de overspoelingsduur te lang, hogerop worden ze weggeconcentreerd door Riet en andere competitieve plantensoorten. Op deze hoogte is er spontane vestiging tussen breukstenen, op de slikken is spontane vestiging uit zaad of aangespoelde wortelstokken niet mogelijk doordat de overstromingsdynamiek te groot is. Ook de aanplanten overleven niet daar waar de helling te steil en de dynamiek te groot is. Bijdragen die biezten kunnen leveren aan slik- of schorrandverdediging in de Zeeschelde zijn dan ook beperkt tot de schaarse gebieden met een flauwe helling en een minder sterke stroming. Het verdient aanbeveling om te onderzoeken welke mogelijkheden de combinatie van biezenaanplant met houten beschoeiingen in terrasbouw kan bieden.

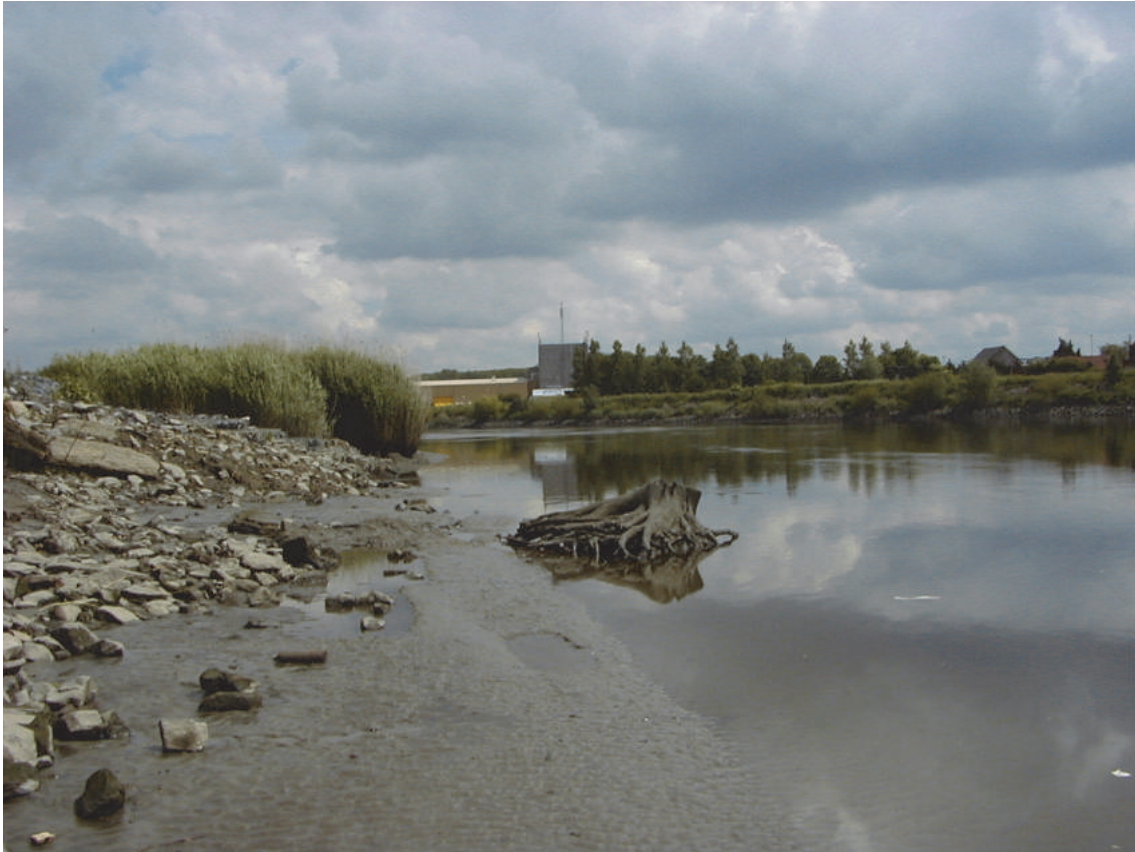
Figuur 6-2. Uitgespoelde wortelkluit na de kap van een boom.

Op basis van de erosierisicoindex (ERI) wordt geadviseerd om, op locaties met een ERI hoger dan 7, niet alleen stam en kruinhout op te ruimen maar ook de wortelkluit uit te trekken of uit te frezen. Dit om te verhinderen dat de wortelkluit op kortere termijn uitspoelt en in de vaarweg terecht komt. Deze uitspoeling van wortelkluiten moet vermeden worden omwille van het grote risico op schade bij aanvaringen. Deze wortelkluiten zijn als drijvende ijsbergen moeilijk zichtbaar voor schippers (Figuur 6-2).
