Onderzoeksrapport

Een waterleiding uit eind 17de eeuw onder de Dikkebusseweg in Ieper (West-Vlaanderen)

Eindverslag van een toevalsvondst

Onderzoeksrapporten agentschap Onroerend Erfgoed nr. 328

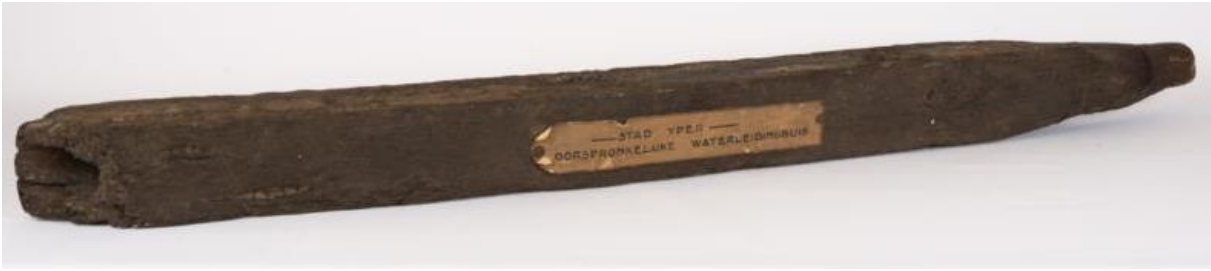
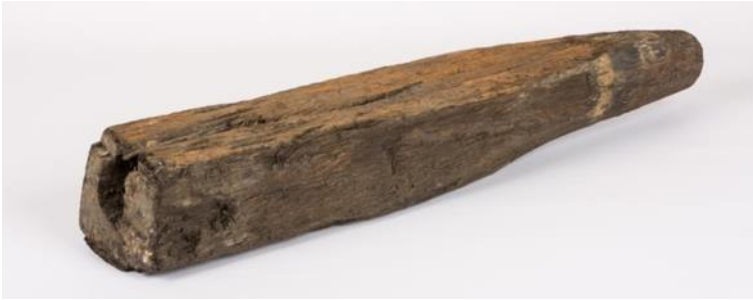
Figuur 3: Gekende waterleidingfragmenten in het Stedelijk Museum Ieper (© Ieperse Collecties).

In het Yper museum worden twee fragmenten van een houten waterleiding bewaard (fig. 3)⁸. Deze lijken sterk op de leidingen aangetroffen aan de Dikkebusseweg. Ze hebben eveneens een vierkante doorsnede en een aangepunte zijde. De afmetingen van de buizen zijn: 64,5x10x10 cm en 167x12,5x11,5 cm. Verdere informatie over bijvoorbeeld de herkomst van de buizen wordt niet vermeld in de online database van de leperse Collecties. Er kon dus niet achterhaald worden van waar in leper de buizen afkomstig zijn.

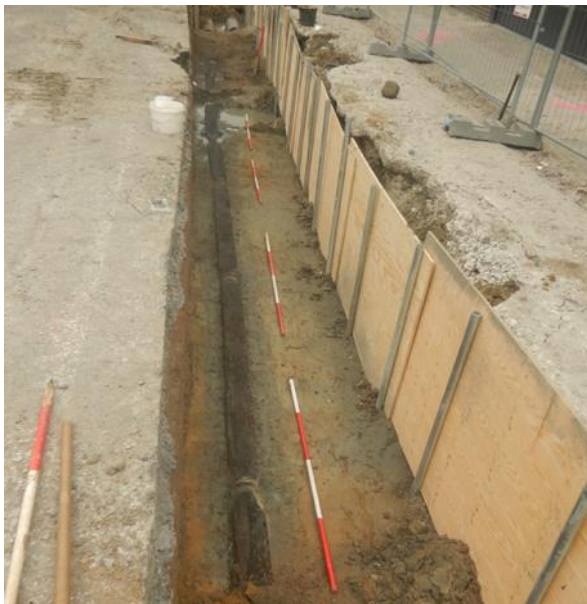
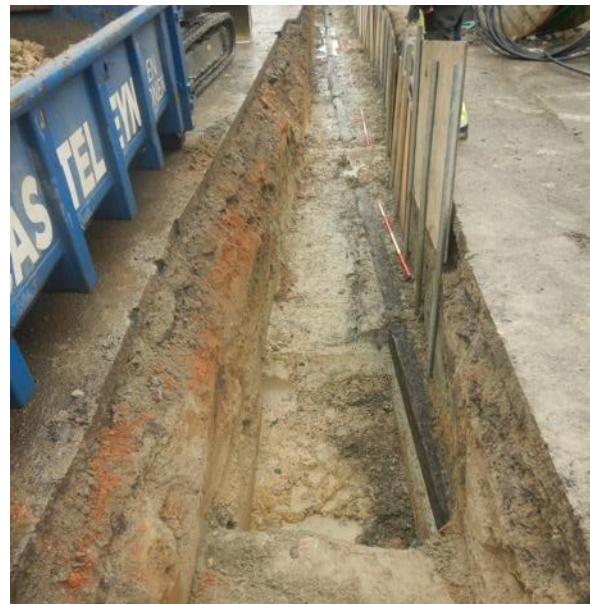
Figuur 6: De houten leiding zoals aangetroffen in vlak. Links: de houten leiding en haar duidelijk aflijnbare aansleuf, naar het noordoosten. Rechts: het zuidwestelijk uiteinde van de onderzochte sleuf waar de leiding de werkput verlaat (© agentschap Onroerend Erfgoed).

geplande werken door De Watergroep volgend (fig. 6). Ze werd al eerder aangetroffen in de voorgaande werkput maar werd vóór de start van het archeologisch traject volledig weggegraven. De Watergroep had bij het uitgraven van deze leiding enkele segmenten ingezameld met het doel om deze tentoon te stellen. De leiding kon over een afstand van ca. 52 m gevolgd en onderzocht worden. In het zuidwesten loopt de buis de werkput uit richting het zuiden (fig. 7).

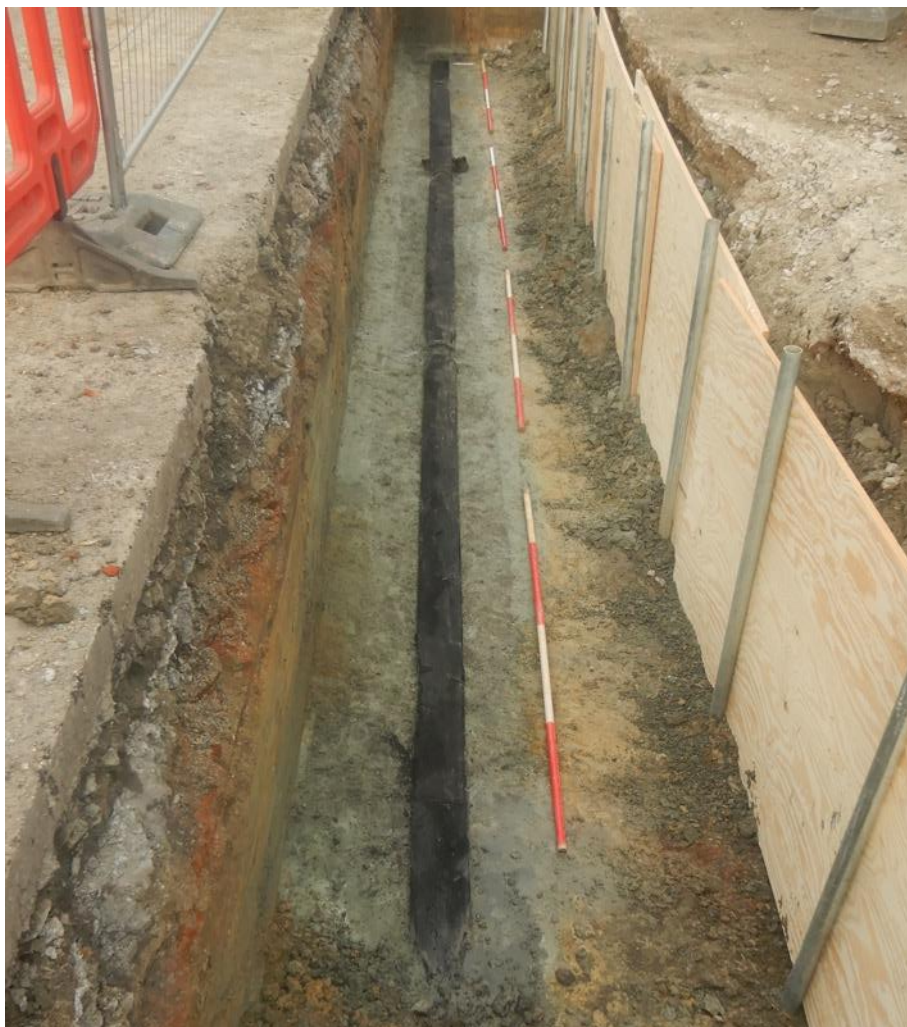
Figuur 7: Overzicht van een deel van de buizen, richting noordoosten, met de aanleg sleuf duidelijk aflijnbaar in het vlak (© agentschap Onroerend Erfgoed).

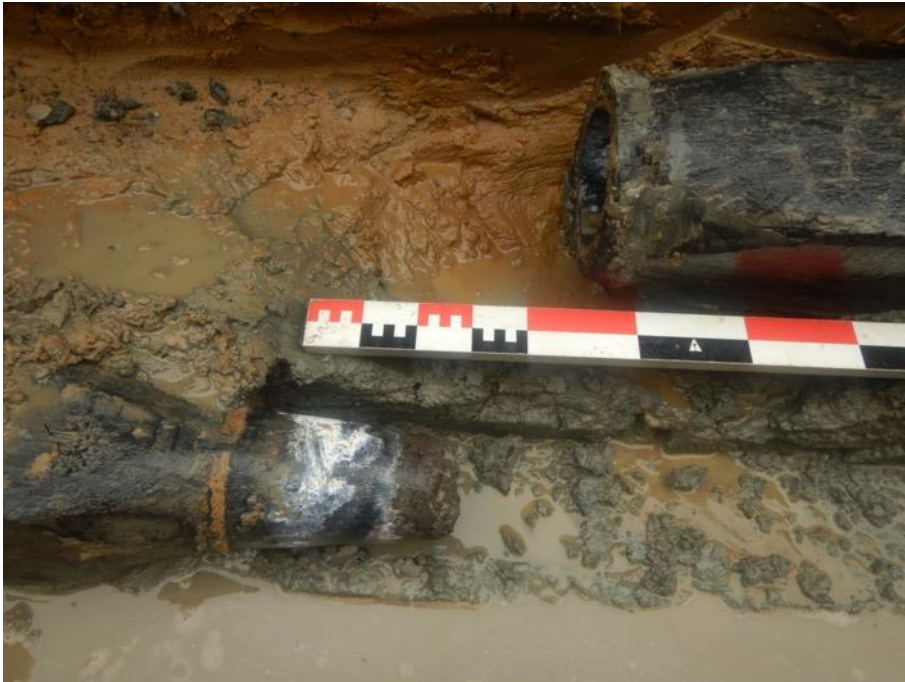
Figuur 9: Veldfoto van de constructie van de leiding. De buis onderaan op de foto ligt *in situ*. Deze zat ingeschoven in de buis bovenaan op de foto (niet meer *in situ*). Rond het uiteinde van deze laatste zit nog de ijzeren ring. De corrosie-afdruk van deze ring is nog zichtbaar op het andere leidingsegment. Hier is ook nog het restant van de substantie bewaard die tussen beide buisuiteinden zat (© agentschap Onroerend Erfgoed).

Rond het leidingsegment met de brede opening werd telkens een ijzeren ring aangetroffen. Tijdens het veldonderzoek werd waar de uiteindes overlappen een geel-oranje substantie aangetroffen⁹ (fig. 9). Mogelijk gaat het hier om een soort stopverf die gebruikt werd om de leiding waterdicht te maken. Verder werden er op een aantal leidingsegmenten enkele loden platen aangetroffen.

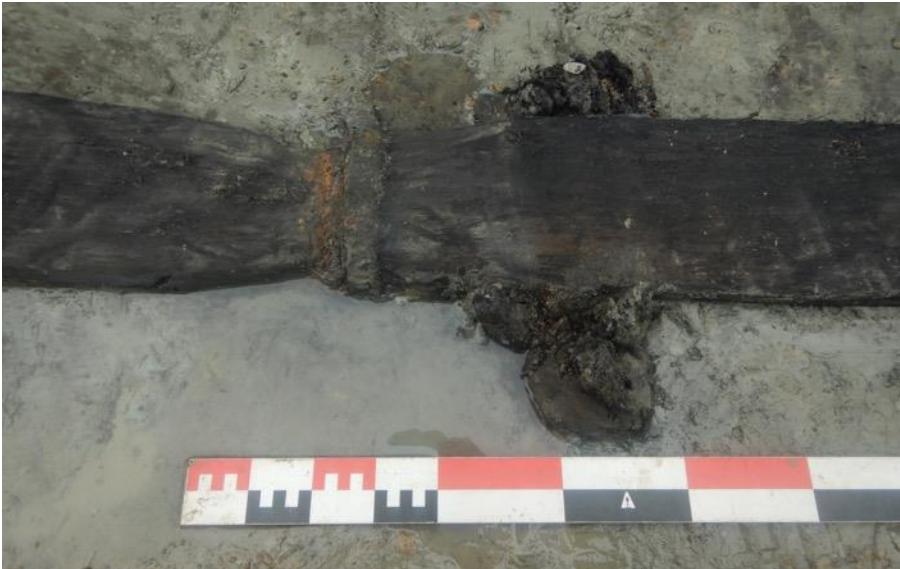
Figuur 11: Twee houten staakjes langs beide zijden van één van de buisuiteinden (© agentschap Onroerend Erfgoed).

Vlak langs de buizen werden op vier locaties een paar houten staakjes aangetroffen (fig. 10-12). De staakjes zijn ca. 40 tot 50 cm hoog bewaard en hebben een diameter van 6 tot 8 cm. De afstand tussen de paar staakjes lag tussen 10,5 en 14,8 m. Het ontbreken van een uitgegraven insteek wijst erop dat de staakjes in de grond geslagen zijn. Aangezien ze zich tegen de buizen bevinden, zijn ze waarschijnlijk aangebracht na het leggen van de buizen, wellicht voor extra stabiliteit om de buis op zijn plaats te houden tot de sleuf weer kon aangevuld worden.

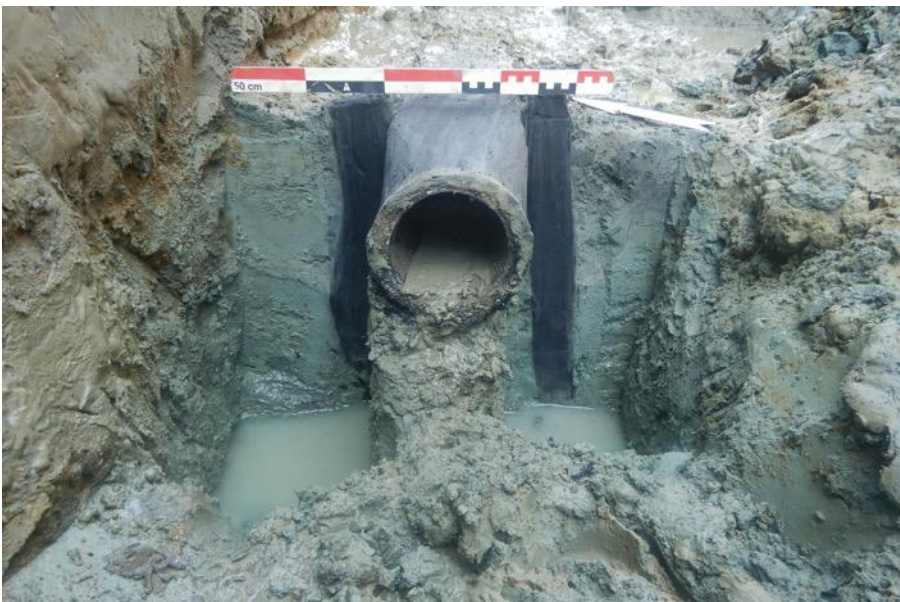
Figuur 12: Doorsnede op de houten waterleiding ter hoogte van een paar houten staakjes (© agentschap Onroerend Erfgoed).

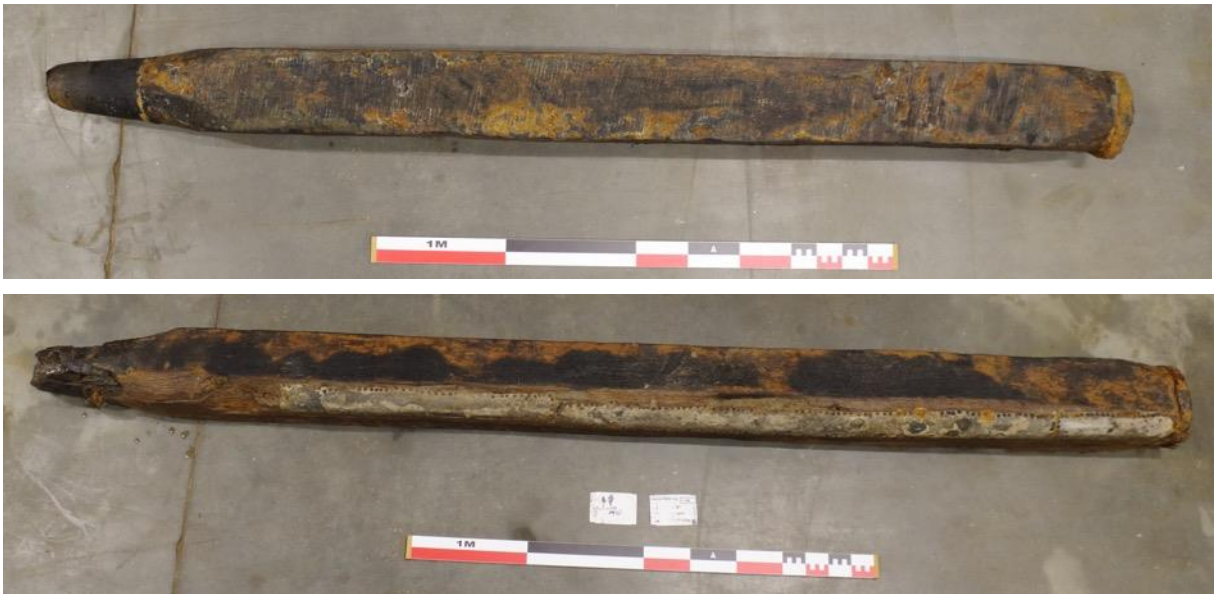
Figuur 13: De twee bestudeerde houten buizen (© agentschap Onroerend Erfgoed).

Een selectie van twee van de negen houten buizen (vnr. 18 en 19) werd door houtspecialist Kristof Haneca geanalyseerd voor houtsoortbepaling en potentieel voor dendrochronologie. De buizen zijn allemaal gemaakt uit eikenhout. Dendrochronologisch onderzoek bleek niet mogelijk door een tekort aan jaarringen. De technische beschrijving van twee volledige buizen (fig. 13, tabel 1) werd uitgevoerd door Branco Lannoy van Ruben Willaert nv.

Vondst- nr	L (cm)	B (cm)	H/D (cm)	Aangepunte zijde binnendiam (cm)	Houtdikte aan- gepunte zijde (cm)	Afgeronde zijde binnendiam (cm)	Houtdikte af- geronde zijde (cm)	Ijzeren ring	Loden plaatjes
18	203	16	17,5	9	0,5	11	1-1,5	ja	nee
19	257	17,5	16,5	9	0,5	13	1,5-2	ja	ja, 3 st.

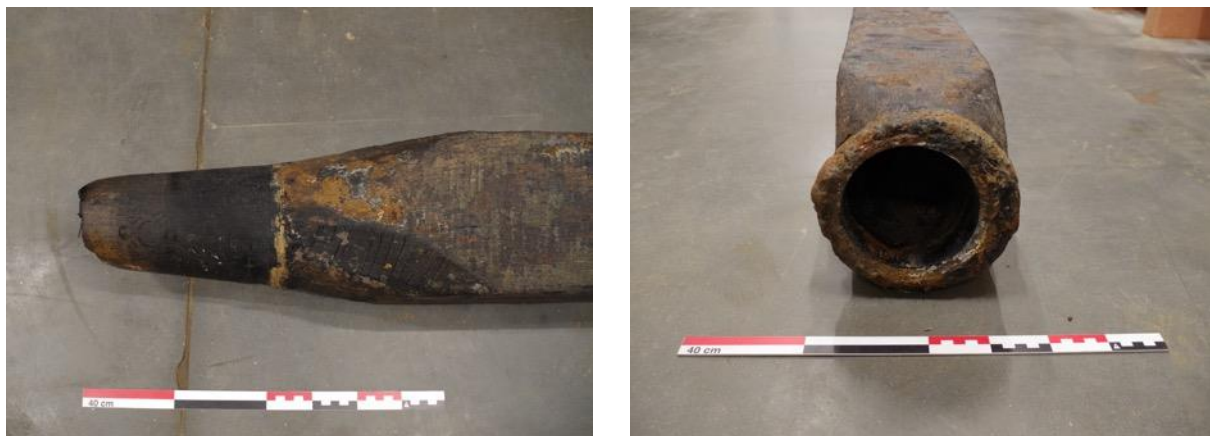
Figuur 16: Links: voorbeeld van een aangepunt uiteinde; rechts: een afgerond uiteinde met ijzeren ring (© agentschap Onroerend Erfgoed).

Het hout werd ook in combinatie gevonden met andere materialen. Ten eerste werd rond het brede ronde uiteinde van elke buis een ijzeren ring aangetroffen (fig. 16-18). De ijzeren ring heeft een breedte van 2,5-2,7 cm. Deze diende vermoedelijk om de houten leiding op dit punt te verstevigen. Bij het inschuiven van een volgend segment werd deze laatste waarschijnlijk met wat kracht in de vorige buis geslagen. Zonder de versteviging van de ijzeren ring had de leiding een hoog risico op splijten. Verder werden op verschillende buizen ook loden plaatjes aangetroffen (fig. 17-19). Deze waren langs de vier zijden gerivetteerd. Op een van de buizen werden zelfs drie loden platen over bijna de gehele lengte aangetroffen (fig. 13). Wellicht was dit om de buis bij aanleg op een zwakke plek te verstevigen. Er werden geen sporen aangetroffen die erop wijzen dat de leiding na de initiële aanleg hersteld is. De loden platen hadden een lengte van 28, 58, 107,5 cm. Het verschil in afmetingen wijst er mogelijk op dat deze ter plaatse op maat gemaakt werden. De platen waren bevestigd met ijzeren nagels aan de randen (fig. 19). Bij een van de segmenten werden deze platen verwijderd. Het hout hieronder was van slechte kwaliteit en deels weggerot (fig. 20). De loden platen zijn dus aangebracht om deze zwakkere plekken van de leiding te verstevigen.

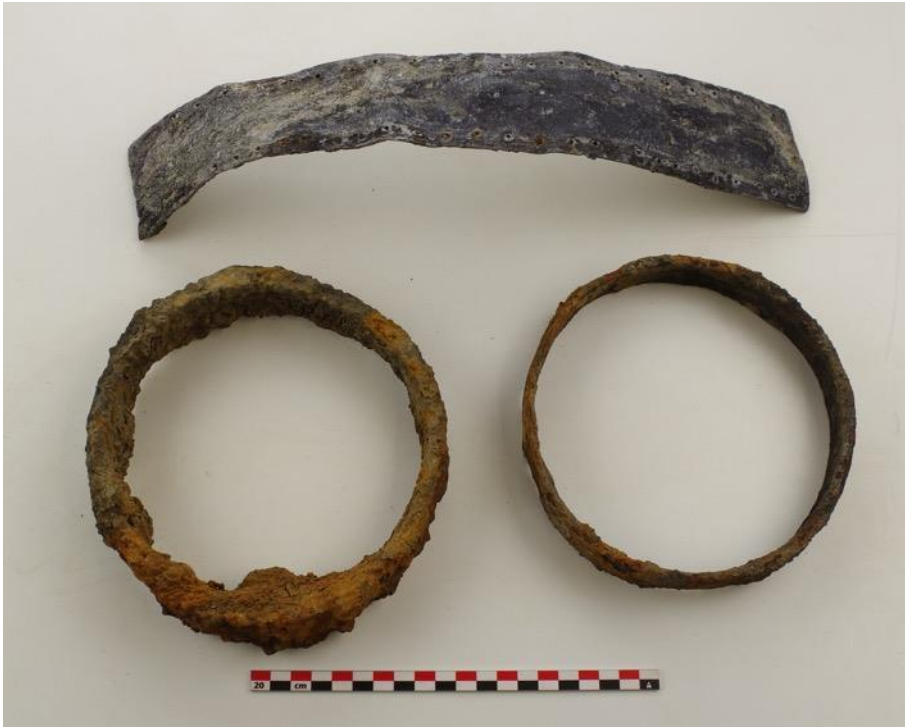
Figuur 17: Twee goed bewaarde ijzeren ringen en één van de bewaarde loden plaatjes (© agentschap Onroerend Erfgoed).

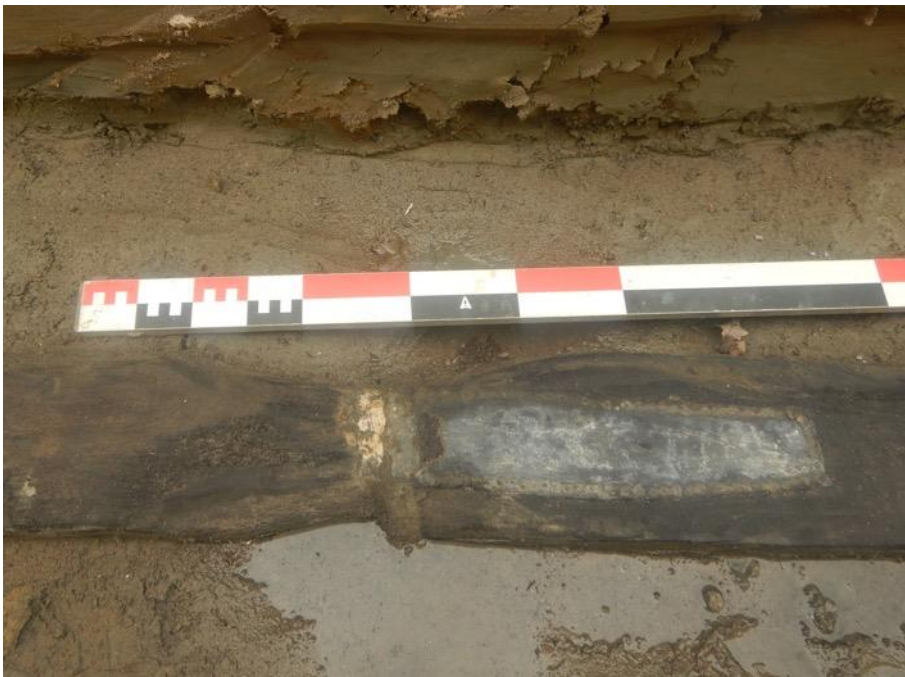
Figuur 18: Één van de buisaansluitingen met op de buis met brede opening een loden plaatje vastgenageld op de bovenzijde (© agentschap Onroerend Erfgoed).

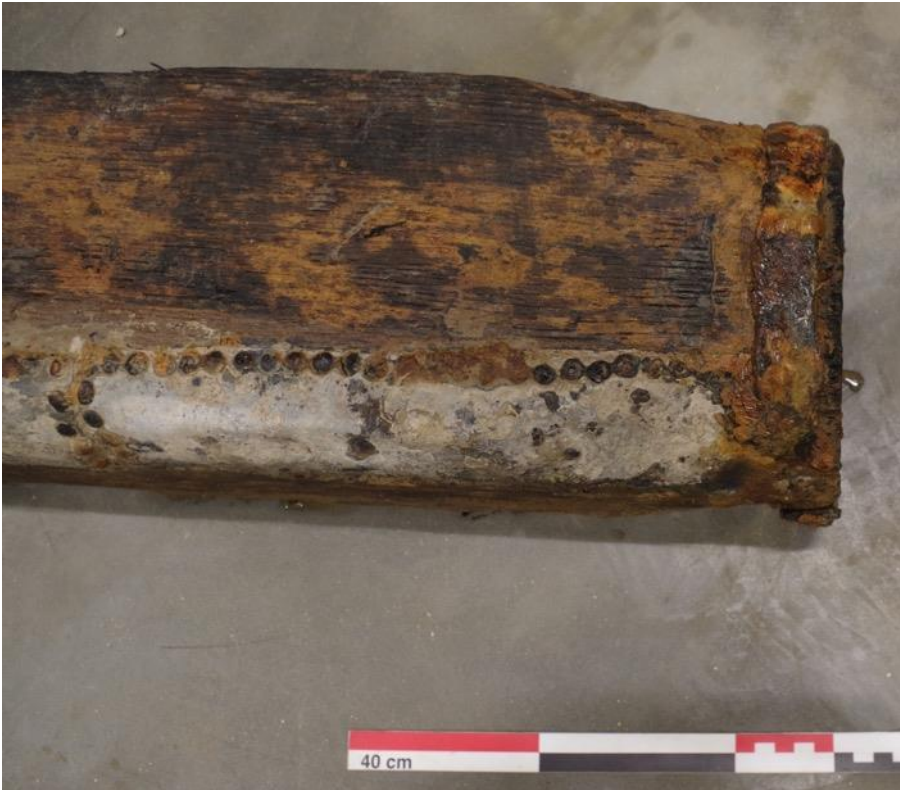
Figuur 19: Detailfoto van één van de loden plaatjes met de nageltjes duidelijk zichtbaar (© agentschap Onroerend Erfgoed).

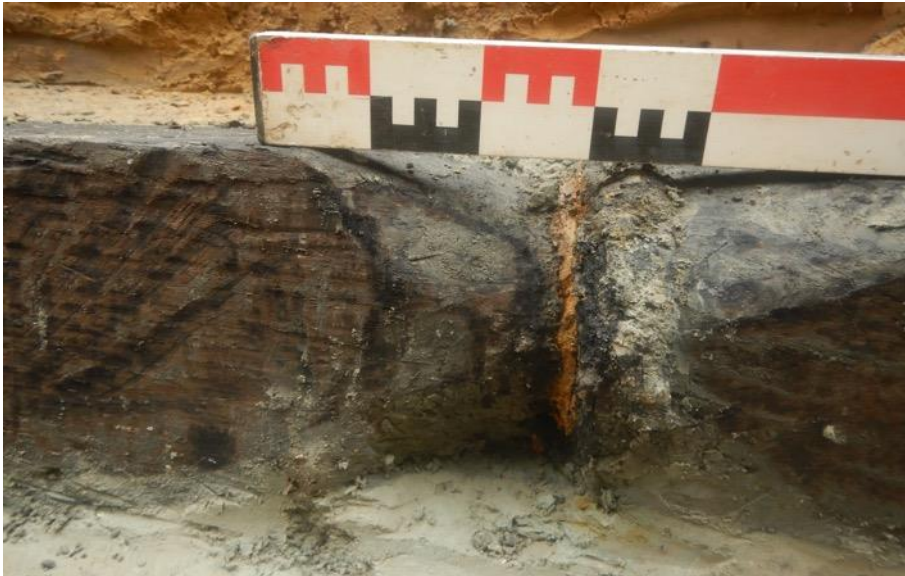
Figuur 21: De gele substantie tussen beide leidingsegmenten (© agentschap Onroerend Erfgoed).

Aan de koppeling tussen twee segmenten werd een gele substantie aangetroffen (fig. 21). Deze was aanwezig aan de zijde van de ijzeren ring waar de aangepunte zijde van de buis zich bevond. Het lijkt erop dat de leiding bijkomend verstevigd en waterdicht werd gemaakt met behulp van een soort stopverf. Het gebruik van stopverf is gekend vanaf het einde van de 17de eeuw; het werd gebruikt om raamglas in houten roeden vast te zetten. Het was meestal een mengsel van krijtpoeder en lijnolie¹⁰. Er werden in de literatuur (nog) geen vergelijkbare voorbeelden van het gebruik van stopverf op leidingen gevonden.

Het staal van de stopverf werd met behulp van zoutzuur (HCl) getest op het voorkomen van kalk. Deze test was positief op het voorkomen van kalk.
