## Rapport

### Toegankelijkheidsscreenings Vlaamse musea, culturele archiefinstellingen en erfgoedbibliotheeken

Enter vzw, Vlaams Expertisecentrum Toegankelijkheid  
Belgiëplein 1  
3510 HASSELT  
011/26 50 30  
info@entervzw.be

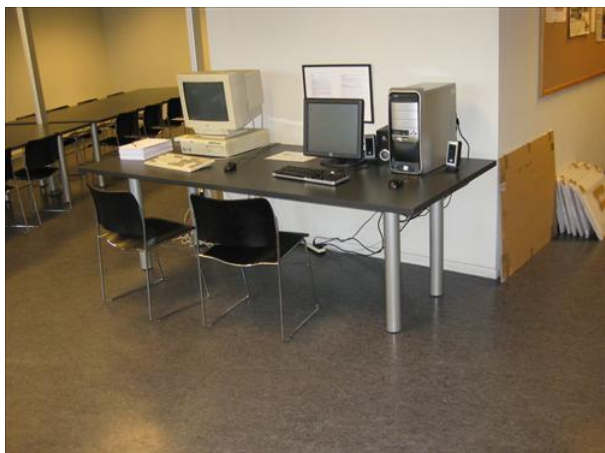
Fotomuseum  
© ATO

Foto 20: Voorbeeld bibliotheekruimte met + score
